# YES 車輛認證書

受檢測車輛通過YES認證鑑定標準  
This vehicle has passed the YES Evaluation Standard

認證編號 CPF21296241186

廠牌 Make	FORD
車型 Model	FOCUS
年份 Year	2016/01
排氣量 Displacement	998
車身號碼 VIN	***0017**
引擎號碼 Engine Number	***0023**
現況實車里程 Mileage (僅揭露, 不具保證效力)	126,008

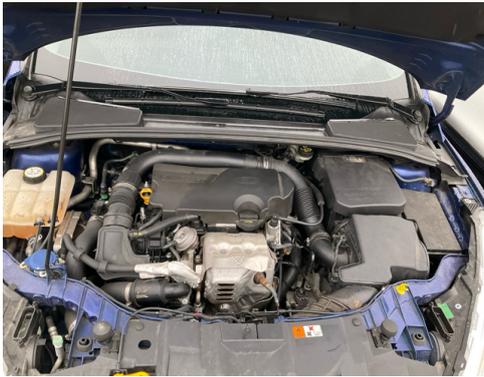
引擎室

查定項目 Inspection Item	有無異常狀況 Findings		備註事項
運轉時有無冒藍白煙、黑煙	<input type="radio"/> 有	<input checked="" type="radio"/> 無	
水溫錶(燈)有無異常顯示	<input type="radio"/> 有	<input checked="" type="radio"/> 無	
警告指示燈有無異常作動	<input type="radio"/> 有	<input checked="" type="radio"/> 無	
機油油量、油質有無異常	<input type="radio"/> 有	<input checked="" type="radio"/> 無	
外觀有無漏油/水跡象	<input checked="" type="radio"/> 有	<input type="radio"/> 無	
運轉時有無抖動或異常聲響	<input type="radio"/> 有	<input checked="" type="radio"/> 無	
外觀有無修補或龜裂跡象	<input type="radio"/> 有	<input checked="" type="radio"/> 無	
冷卻風扇作動有無異常	<input type="radio"/> 有	<input checked="" type="radio"/> 無	
加速有無不順暢或無法加速	<input type="radio"/> 有	<input checked="" type="radio"/> 無	
高速運轉有無異常聲響	<input type="radio"/> 有	<input checked="" type="radio"/> 無	
冷卻水有無添加防鏽劑	<input type="radio"/> 有	<input checked="" type="radio"/> 無

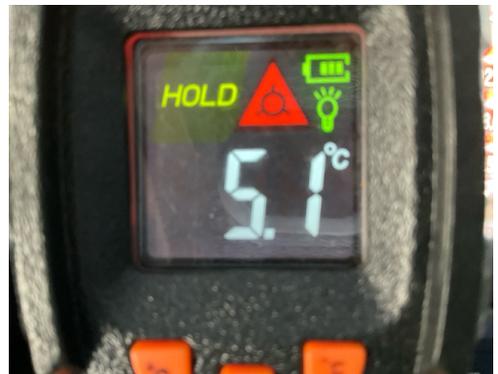
空調溫度

查定項目 Inspection Item	有無異常狀況 Findings	備註事項
檢查室外氣溫	20°C	
後空調冷氣作動中央出風口溫度		無此項目
冷凝器散熱風扇有無運轉異常	<input type="radio"/> 有 <input checked="" type="radio"/> 無	
前空調冷氣A/C開關燈號	<input type="radio"/> 有 <input checked="" type="radio"/> 無	
前空調風速開關各段風速	<input type="radio"/> 有 <input checked="" type="radio"/> 無	
前空調冷氣作動中央出風口溫度	5°C	
後空調冷氣A/C開關燈號		無此項目
後空調風速開關各段風速		無此項目
