YES 車輛認證書

受檢測車輛通過YES認證鑑定標準
This vehicle has passed the YES Evaluation Standard

認證編號 CPF21296243128

廠牌 Make	SKODA
車型 Model	KAROQ
年份 Year	2022/06
排氣量 Displacement	1,498
車身號碼 VIN	***JR9NU2N50605**
引擎號碼 Engine Number	無引擎號碼
現況實車里程 Mileage (僅揭露, 不具保證效力)	35,386

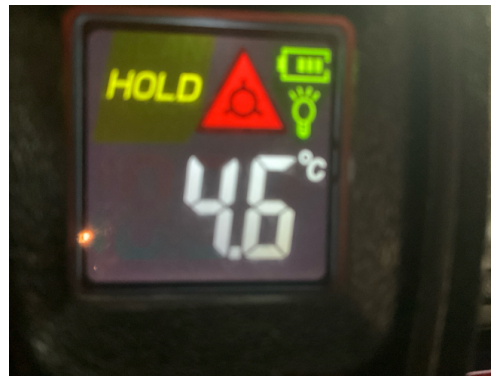
空調溫度

查定項目 Inspection Item	有無異常狀況 Findings	備註事項
檢查室外氣溫	22°C	
後空調冷氣作動中央出風口溫度		無此項目
冷凝器散熱風扇有無運轉異常	<input type="radio"/> 有 <input checked="" type="radio"/> 無	
前空調冷氣A/C開關燈號	<input type="radio"/> 有 <input checked="" type="radio"/> 無	
前空調風速開關各段風速	<input type="radio"/> 有 <input checked="" type="radio"/> 無	
前空調冷氣作動中央出風口溫度	4°C	
後空調冷氣A/C開關燈號		無此項目
後空調風速開關各段風速		無此項目
