YES 車輛認證書

認證編號 CPF21296244024

廠牌 Make	PEUGEOT
車型 Model	2008
年份 Year	2018/04
排氣量 Displacement	1,199
車身號碼 VIN	***CUHNV TJY0632**
引擎號碼 Engine Number	無引擎號碼
現況實車里程 Mileage (僅揭露, 不具保證效力)	16,273

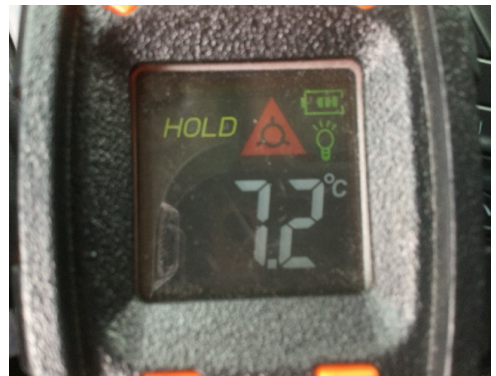
空調溫度

查定項目 Inspection Item	有無異常狀況 Findings	備註事項
檢查室外氣溫	31°C	
後空調冷氣作動中央出風口溫度		無此項目
冷凝器散熱風扇有無運轉異常	<input type="radio"/> 有 <input checked="" type="radio"/> 無	
前空調冷氣A/C開關燈號	<input type="radio"/> 有 <input checked="" type="radio"/> 無	
前空調風速開關各段風速	<input type="radio"/> 有 <input checked="" type="radio"/> 無	
前空調冷氣作動中央出風口溫度	7°C	
後空調冷氣A/C開關燈號		無此項目
後空調風速開關各段風速		無此項目
