YES 車輛認證書

認證編號 CPF21296244047

廠牌 Make	PORSCHE
車型 Model	CAYENNE
年份 Year	2017/07
排氣量 Displacement	3,598
車身號碼 VIN	***ZZZ9ZJKA006**
引擎號碼 Engine Number	無引擎號碼
現況實車里程 Mileage (僅揭露, 不具保證效力)	108,293

車輛認證總結報告 Vehicle Inspection Findings

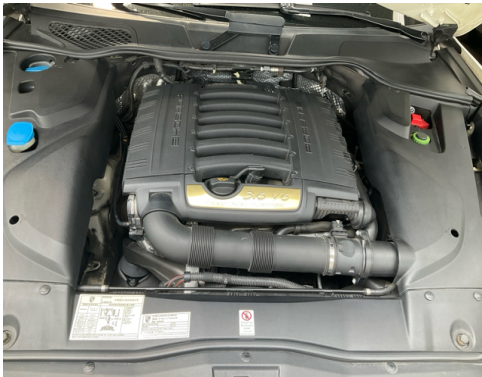
引擎室

查定項目 Inspection Item	有無異常狀況 Findings		備註事項
運轉時有無冒藍白煙、黑煙	<input type="radio"/> 有	<input checked="" type="radio"/> 無	
水溫錶(燈)有無異常顯示	<input type="radio"/> 有	<input checked="" type="radio"/> 無	
警告指示燈有無異常作動	<input type="radio"/> 有	<input checked="" type="radio"/> 無	
機油油量、油質有無異常	<input type="radio"/> 有	<input checked="" type="radio"/> 無	
外觀有無漏油/水跡象	<input type="radio"/> 有	<input checked="" type="radio"/> 無	
運轉時有無抖動或異常聲響	<input type="radio"/> 有	<input checked="" type="radio"/> 無	
外觀有無修補或龜裂跡象	<input type="radio"/> 有	<input checked="" type="radio"/> 無	
冷卻風扇作動有無異常	<input type="radio"/> 有	<input checked="" type="radio"/> 無	
加速有無不順暢或無法加速	<input type="radio"/> 有	<input checked="" type="radio"/> 無	
高速運轉有無異常聲響	<input type="radio"/> 有	<input checked="" type="radio"/> 無	
冷卻水有無添加防鏽劑	<input type="radio"/> 有	<input checked="" type="radio"/> 無

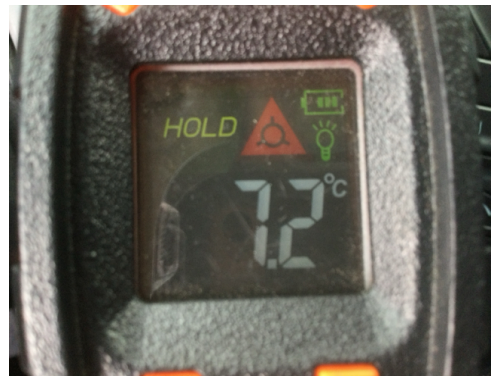
空調溫度

查定項目 Inspection Item	有無異常狀況 Findings	備註事項
檢查室外氣溫	31°C	
後空調冷氣作動中央出風口溫度		無此項目
冷凝器散熱風扇有無運轉異常	<input type="radio"/> 有 <input checked="" type="radio"/> 無	
前空調冷氣A/C開關燈號	<input type="radio"/> 有 <input checked="" type="radio"/> 無	
前空調風速開關各段風速	<input type="radio"/> 有 <input checked="" type="radio"/> 無	
前空調冷氣作動中央出風口溫度	7°C	
後空調冷氣A/C開關燈號		無此項目
後空調風速開關各段風速		無此項目
