# YES 車輛認證書

受檢測車輛通過YES認證鑑定標準  
This vehicle has passed the YES Evaluation Standard

認證編號 CPF21296244084

廠牌 Make	VW
車型 Model	TIGUAN
年份 Year	2020/01
排氣量 Displacement	1,395
車身號碼 VIN	***ZZZ5NZLW8641**
引擎號碼 Engine Number	無引擎號碼
現況實車里程 Mileage (僅揭露, 不具保證效力)	64,813

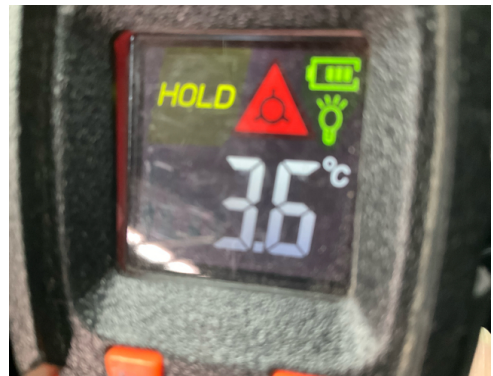
空調溫度

查定項目 Inspection Item	有無異常狀況 Findings	備註事項
檢查室外氣溫	24°C	
後空調冷氣作動中央出風口溫度		無此項目
冷凝器散熱風扇有無運轉異常	<input type="radio"/> 有 <input checked="" type="radio"/> 無	
前空調冷氣A/C開關燈號	<input type="radio"/> 有 <input checked="" type="radio"/> 無	
前空調風速開關各段風速	<input type="radio"/> 有 <input checked="" type="radio"/> 無	
前空調冷氣作動中央出風口溫度	4°C	
後空調冷氣A/C開關燈號		無此項目
後空調風速開關各段風速		無此項目
