YES 車輛認證書

認證編號 CPF21296244149

廠牌 Make	FORD
車型 Model	FOCUS
年份 Year	2021/03
排氣量 Displacement	1,497
車身號碼 VIN	***0125**
引擎號碼 Engine Number	***2424**
現況實車里程 Mileage (僅揭露, 不具保證效力)	42,541

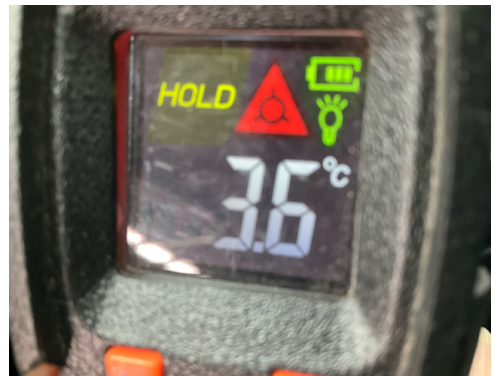
空調溫度

查定項目 Inspection Item	有無異常狀況 Findings	備註事項
檢查室外氣溫	22°C	
後空調冷氣作動中央出風口溫度		無此項目
冷凝器散熱風扇有無運轉異常	<input type="radio"/> 有 <input checked="" type="radio"/> 無	
前空調冷氣A/C開關燈號	<input type="radio"/> 有 <input checked="" type="radio"/> 無	
前空調風速開關各段風速	<input type="radio"/> 有 <input checked="" type="radio"/> 無	
前空調冷氣作動中央出風口溫度	4°C	
後空調冷氣A/C開關燈號		無此項目
後空調風速開關各段風速		無此項目
