YES 車輛認證書

受檢測車輛通過YES認證鑑定標準
This vehicle has passed the YES Evaluation Standard

認證編號 CPF21296244198

廠牌 Make	FORD
車型 Model	FOCUS
年份 Year	2014/10
排氣量 Displacement	1,596
車身號碼 VIN	***0098**
引擎號碼 Engine Number	***0229**
現況實車里程 Mileage (僅揭露, 不具保證效力)	55,765

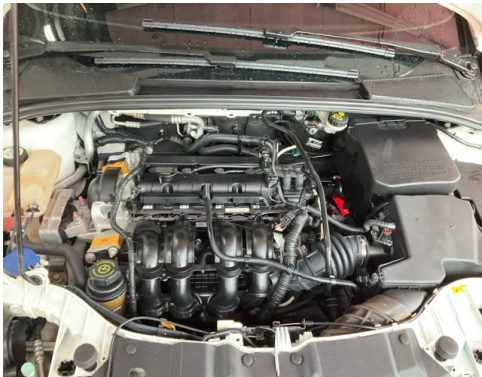
引擎室

查定項目 Inspection Item	有無異常狀況 Findings	備註事項
運轉時有無冒藍白煙、黑煙	<input type="radio"/> 有 <input checked="" type="radio"/> 無	
水溫錶(燈)有無異常顯示	<input type="radio"/> 有 <input checked="" type="radio"/> 無	
警告指示燈有無異常作動	<input type="radio"/> 有 <input checked="" type="radio"/> 無	
機油油量、油質有無異常	<input type="radio"/> 有 <input checked="" type="radio"/> 無	
外觀有無漏油/水跡象	<input type="radio"/> 有 <input checked="" type="radio"/> 無	
運轉時有無抖動或異常聲響	<input type="radio"/> 有 <input checked="" type="radio"/> 無	
外觀有無修補或龜裂跡象	<input type="radio"/> 有 <input checked="" type="radio"/> 無	
冷卻風扇作動有無異常	<input type="radio"/> 有 <input checked="" type="radio"/> 無	
加速有無不順暢或無法加速	<input type="radio"/> 有 <input checked="" type="radio"/> 無	
高速運轉有無異常聲響	<input type="radio"/> 有 <input checked="" type="radio"/> 無	
冷卻水有無添加防鏽劑	<input type="radio"/> 有 <input checked="" type="radio"/> 無
