# YES 車輛認證書

受檢測車輛通過YES認證鑑定標準  
This vehicle has passed the YES Evaluation Standard

認證編號 CPF21296246073

## 車輛資料 Vehicle Information

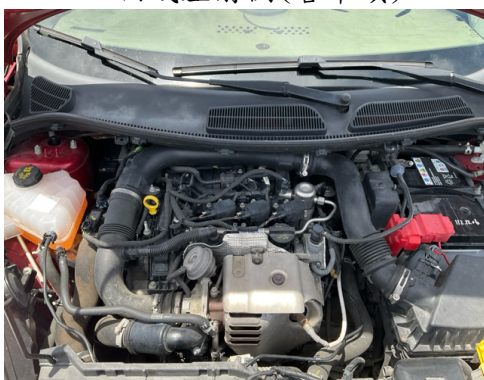
引擎室

本車引擎號碼無異常。

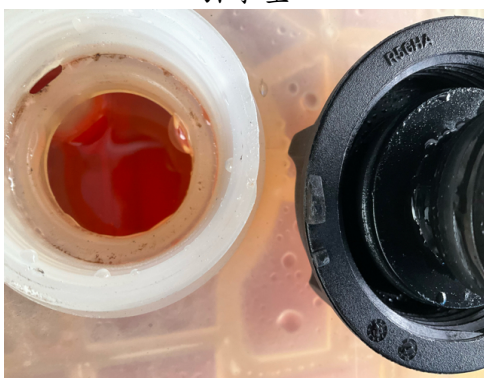
水箱蓋

| 查定項目 Inspection Item | 有無異常狀況 Findings | | 備註事項 |
|---|---|---|---|
| 冷卻水有無添加防鏽劑 | <input type="radio"/> 有 | <input checked="" type="radio"/> 無 | |

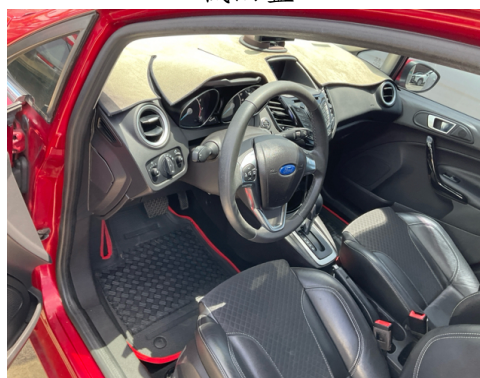
儀錶板

| 查定項目 Inspection Item | 有無異常狀況 Findings | | 備註事項 |
|---|---|---|---|
| 警告指示燈有無異常作動 | <input type="radio"/> 有 | <input checked="" type="radio"/> 無 | |

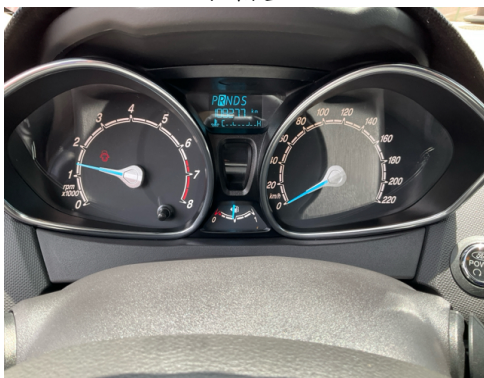
| 現況實車里程 Mileage<br>(僅揭露，不具保證效力) | 108,277 |

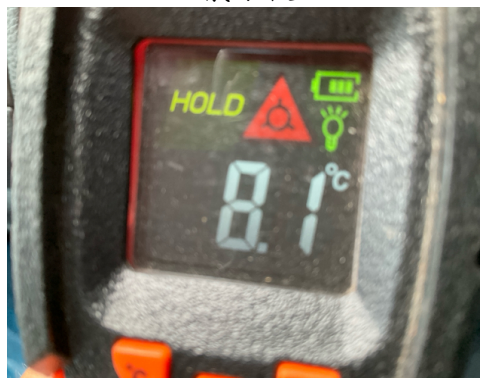
空調溫度

| 查定項目 Inspection Item | 有無異常狀況 Findings | | 備註事項 |
|---|---|---|---|
| 檢查室外氣溫 | | 33°C | |
| 前空調冷氣作動中央出風口溫度 | | 8°C | |
