# YES 車輛認證書

認證編號 CPF21296261093

廠牌 Make	MG
車型 Model	ZS
年份 Year	2024/01
排氣量 Displacement	1,498
車身號碼 VIN	RKMW74U93RY00****
引擎號碼 Engine Number	***4CESGPB1002**
現況實車里程 Mileage (僅揭露, 不具保證效力)	24,361

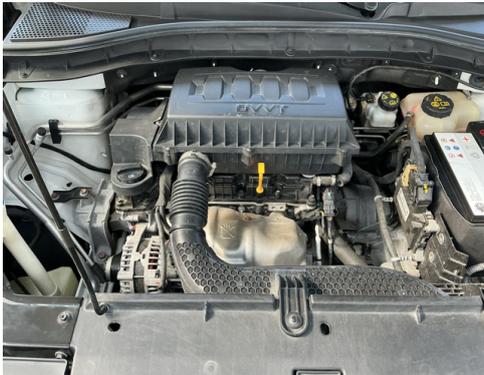
引擎室

1. 運轉時有無冒藍白煙、黑煙	正常	2. 水溫錶(燈)有無異常顯示	正常
3. 警告指示燈有無異常作動	正常	4. 機油油量、油質有無異常	正常
5. 外觀有無漏油/水跡象	正常	6. 運轉時有無抖動或異常聲響	正常
7. 外觀有無修補或龜裂跡象	正常	8. 冷卻風扇作動有無異常	正常
9. 加速有無不順暢或無法加速	正常	10. 高速運轉有無異常聲響	正常
11. 冷卻水有無添加防鏽劑	正常

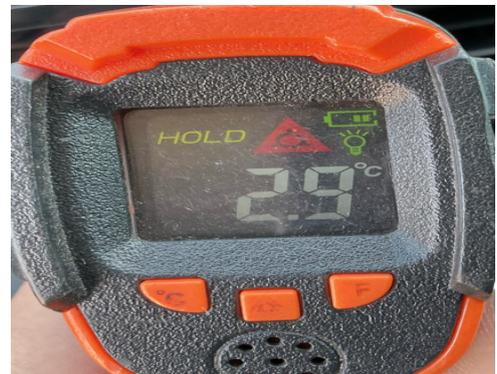
空調溫度

1. 檢查室外氣溫	20°C	2. 後空調冷氣作動中央出風口溫度	無此項目
3. 冷凝器散熱風扇有無運轉異常	正常	4. 前空調冷氣A/C開關燈號	正常
5. 前空調風速開關各段風速	正常	6. 前空調冷氣作動中央出風口溫度	3°C
7. 後空調冷氣A/C開關燈號	無此項目	8. 後空調風速開關各段風速	無此項目
