# YES 車輛認證書

受檢測車輛通過YES認證鑑定標準  
This vehicle has passed the YES Evaluation Standard

認證編號 CPF21296262003

廠牌 Make	FORD
車型 Model	MUSTANG
年份 Year	2016/05
排氣量 Displacement	2,261
車身號碼 VIN	1FA6P8TH5G528****
引擎號碼 Engine Number	無引擎號碼
現況實車里程 Mileage (僅揭露, 不具保證效力)	118,236

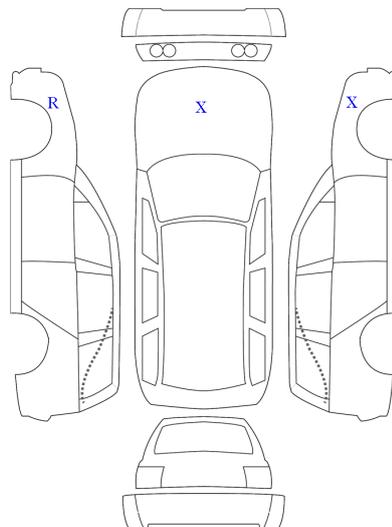
車體外觀圖

Ⓢ 鈹件鏽蝕、斑剝或鏽穿

B 受損面積約一個拳頭(含)以上

R 鈹件校正痕跡

X 更換

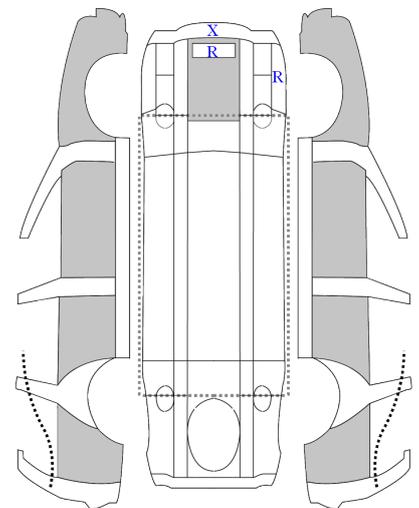
車骨結構圖

本車體骨架結構無修復跡象。

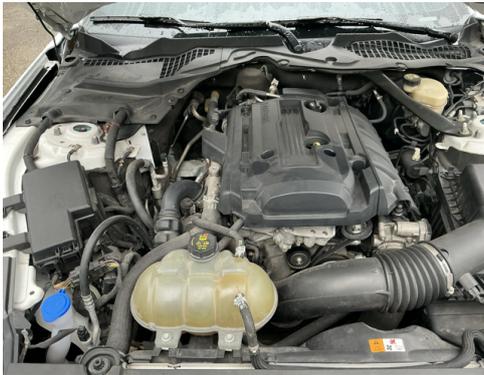
引擎室

1. 運轉時有無冒藍白煙、黑煙	正常	2. 水溫錶(燈)有無異常顯示	正常
3. 警告指示燈有無異常作動	正常	4. 機油油量、油質有無異常	正常
5. 外觀有無漏油/水跡象	正常	6. 運轉時有無抖動或異常聲響	正常
7. 外觀有無修補或龜裂跡象	正常	8. 冷卻風扇作動有無異常	正常
9. 加速有無不順暢或無法加速	正常	10. 高速運轉有無異常聲響	正常
11. 冷卻水有無添加防鏽劑	正常
