# YES 車輛認證書

認證編號 CPF21296263080

廠牌 Make	NISSAN
車型 Model	KICKS
年份 Year	2019/04
排氣量 Displacement	1,498
車身號碼 VIN	P15FVA00****
引擎號碼 Engine Number	***500676**
現況實車里程 Mileage (僅揭露, 不具保證效力)	128,036

## 車輛認證總結報告 Vehicle Inspection Findings

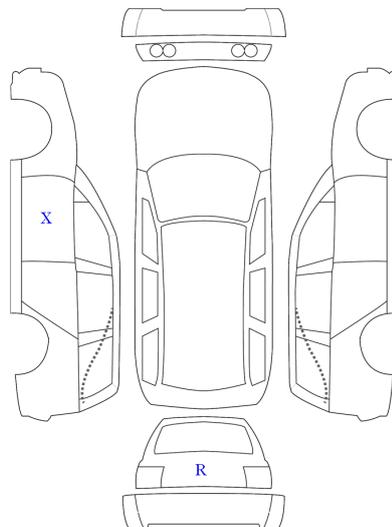
車體外觀圖

Ⓢ 鈹件鏽蝕、斑剝或鏽穿

B 受損面積約一個拳頭(含)以上

R 鈹件校正痕跡

X 更換

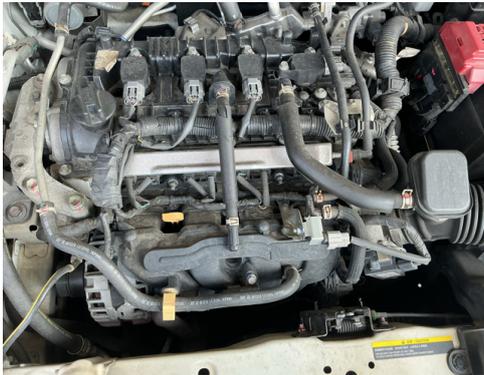
引擎室

1. 運轉時有無冒藍白煙、黑煙	正常	2. 水溫錶(燈)有無異常顯示	正常
3. 警告指示燈有無異常作動	正常	4. 機油油量、油質有無異常	正常
5. 外觀有無漏油/水跡象	正常	6. 運轉時有無抖動或異常聲響	正常
7. 外觀有無修補或龜裂跡象	正常	8. 冷卻風扇作動有無異常	正常
9. 加速有無不順暢或無法加速	正常	10. 高速運轉有無異常聲響	正常
11. 冷卻水有無添加防鏽劑	正常
