YES 車輛認證書

認證編號 CPF2189623B072

廠牌 Make	FORD
車型 Model	FIESTA
年份 Year	2017/12
排氣量 Displacement	998
車身號碼 VIN	***0854**
引擎號碼 Engine Number	***0855**
現況實車里程 Mileage (僅揭露, 不具保證效力)	109,009

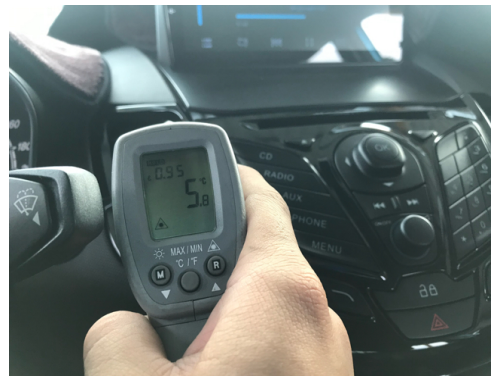
空調溫度

查定項目 Inspection Item	有無異常狀況 Findings	備註事項
檢查室外氣溫	32°C	
後空調冷氣作動中央出風口溫度		無此項目
冷凝器散熱風扇有無運轉異常	<input type="radio"/> 有 <input checked="" type="radio"/> 無	
前空調冷氣A/C開關燈號	<input type="radio"/> 有 <input checked="" type="radio"/> 無	
前空調風速開關各段風速	<input type="radio"/> 有 <input checked="" type="radio"/> 無	
前空調冷氣作動中央出風口溫度	5°C	
後空調冷氣A/C開關燈號		無此項目
後空調風速開關各段風速		無此項目
