# YES 車輛認證書

受檢測車輛通過YES認證鑑定標準  
This vehicle has passed the YES Evaluation Standard

認證編號 CPF50945261033

廠牌 Make	BENZ
車型 Model	C-CLASS
年份 Year	2013/10
排氣量 Displacement	1,796
車身號碼 VIN	WDD2040481A91****
引擎號碼 Engine Number	無引擎號碼
現況實車里程 Mileage (僅揭露, 不具保證效力)	209,477

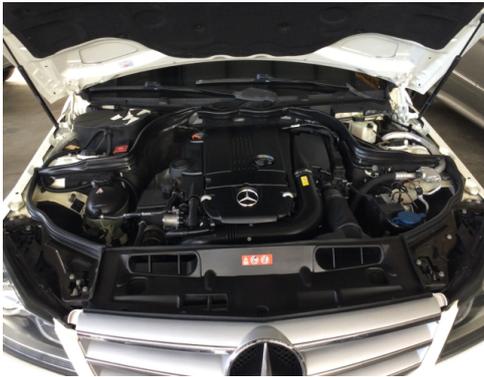
引擎室

1. 運轉時有無冒藍白煙、黑煙	正常	2. 水溫錶(燈)有無異常顯示	正常
3. 警告指示燈有無異常作動	正常	4. 機油油量、油質有無異常	正常
5. 外觀有無漏油/水跡象	正常	6. 運轉時有無抖動或異常聲響	正常
7. 外觀有無修補或龜裂跡象	正常	8. 冷卻風扇作動有無異常	正常
9. 加速有無不順暢或無法加速	正常	10. 高速運轉有無異常聲響	正常
11. 冷卻水有無添加防鏽劑	正常

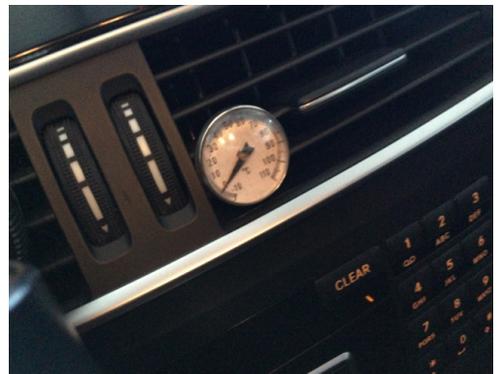
空調溫度

1. 檢查室外氣溫	25°C	2. 後空調冷氣作動中央出風口溫度	無此項目
3. 冷凝器散熱風扇有無運轉異常	正常	4. 前空調冷氣A/C開關燈號	正常
5. 前空調風速開關各段風速	正常	6. 前空調冷氣作動中央出風口溫度	5°C
7. 後空調冷氣A/C開關燈號	無此項目	8. 後空調風速開關各段風速	無此項目
