# YES 車輛認證書

受檢測車輛通過YES認證鑑定標準  
This vehicle has passed the YES Evaluation Standard

認證編號 CPF52011229139

廠牌 Make	BENZ
車型 Model	C-CLASS
年份 Year	2014/02
排氣量 Displacement	1,595
車身號碼 VIN	***2040311A9445**
引擎號碼 Engine Number	無引擎號碼
現況實車里程 Mileage (僅揭露, 不具保證效力)	110, 213

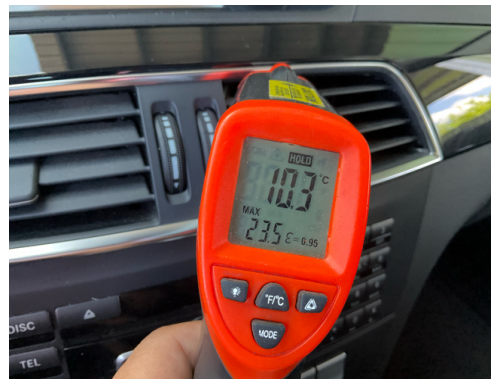
空調溫度

查定項目 Inspection Item	有無異常狀況 Findings	備註事項
檢查室外氣溫	35°C	
前空調風速開關各段風速	<input type="radio"/> 有 <input checked="" type="radio"/> 無	
後空調風速開關各段風速		無此項目
前空調冷氣A/C開關燈號	<input type="radio"/> 有 <input checked="" type="radio"/> 無	
後空調冷氣A/C開關燈號		無此項目
前空調冷氣作動中央出風口溫度	10°C	
後空調冷氣作動中央出風口溫度		無此項目
冷凝器散熱風扇有無運轉異常	<input type="radio"/> 有 <input checked="" type="radio"/> 無
