車輛認證書

車輛認證總結報告 Vehicle Inspection Findings

廠牌：FORD
排檔型式：手自排
車門數：5門
儀表里程數：96,357

車型：KUGA
引擎號碼：***0754**
車身號碼：***0086**

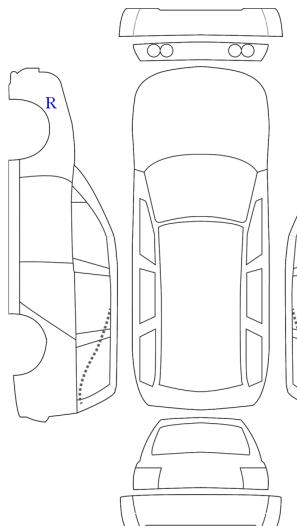
車體外觀圖

- 本車引擎號碼無異常。
- 本車車身號碼無異常。
- 本車輛無泡水跡象。
- 本車體骨架結構無修復跡象。

- R 鉸件鏽蝕、斑剝或鏽穿
- B 受損面積約一個拳頭(含)以上
- R 鉸件校正痕跡
- X 更換

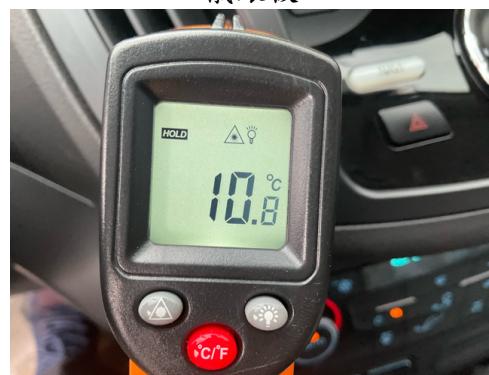
空調溫度

查定項目 Inspection Item	有無異常狀況Findings		備註事項
檢查室外氣溫	21°C		
後空調冷氣作動中央出風口溫度	無此項目		
冷凝器散熱風扇有無運轉異常	<input type="radio"/> 有	<input checked="" type="radio"/> 無	
前空調冷氣A/C開關燈號	<input type="radio"/> 有	<input checked="" type="radio"/> 無	
前空調風速開關各段風速	<input type="radio"/> 有	<input checked="" type="radio"/> 無	
前空調冷氣作動中央出風口溫度	10°C		
後空調冷氣A/C開關燈號	無此項目		
後空調風速開關各段風速	無此項目
