YES 車輛認證書

受檢測車輛通過YES認證鑑定標準
This vehicle has passed the YES Evaluation Standard

認證編號 CPF52011244055

廠牌 Make	TOYOTA
車型 Model	PREVIA
年份 Year	2017/04
排氣量 Displacement	2,362
車身號碼 VIN	***GD54M9071492**
引擎號碼 Engine Number	無引擎號碼
現況實車里程 Mileage (僅揭露, 不具保證效力)	107,912

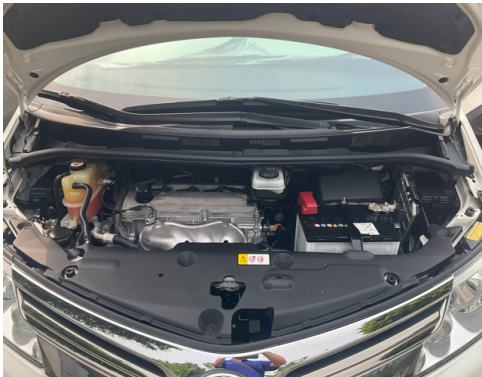
引擎室

查定項目 Inspection Item	有無異常狀況 Findings		備註事項
運轉時有無冒藍白煙、黑煙	<input type="radio"/> 有	<input checked="" type="radio"/> 無	
水溫錶(燈)有無異常顯示	<input type="radio"/> 有	<input checked="" type="radio"/> 無	
警告指示燈有無異常作動	<input type="radio"/> 有	<input checked="" type="radio"/> 無	
機油油量、油質有無異常	<input type="radio"/> 有	<input checked="" type="radio"/> 無	
外觀有無漏油/水跡象	<input type="radio"/> 有	<input checked="" type="radio"/> 無	
運轉時有無抖動或異常聲響	<input type="radio"/> 有	<input checked="" type="radio"/> 無	
外觀有無修補或龜裂跡象	<input type="radio"/> 有	<input checked="" type="radio"/> 無	
冷卻風扇作動有無異常	<input type="radio"/> 有	<input checked="" type="radio"/> 無	
加速有無不順暢或無法加速	<input type="radio"/> 有	<input checked="" type="radio"/> 無	
高速運轉有無異常聲響	<input type="radio"/> 有	<input checked="" type="radio"/> 無	
冷卻水有無添加防鏽劑	<input type="radio"/> 有	<input checked="" type="radio"/> 無

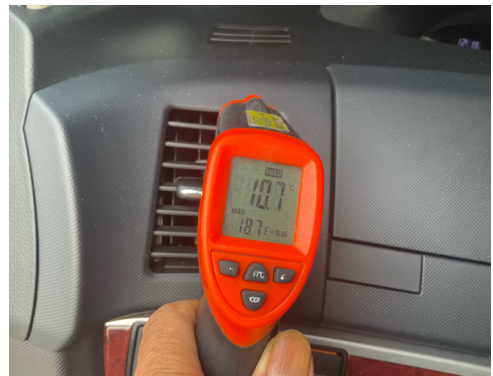
空調溫度

查定項目 Inspection Item	有無異常狀況 Findings	備註事項
檢查室外氣溫	30 °C	
後空調冷氣作動中央出風口溫度	10 °C	
冷凝器散熱風扇有無運轉異常	<input type="radio"/> 有 <input checked="" type="radio"/> 無	
前空調冷氣A/C開關燈號	<input type="radio"/> 有 <input checked="" type="radio"/> 無	
前空調風速開關各段風速	<input type="radio"/> 有 <input checked="" type="radio"/> 無	
前空調冷氣作動中央出風口溫度	10 °C	
後空調冷氣A/C開關燈號	<input type="radio"/> 有 <input checked="" type="radio"/> 無	
後空調風速開關各段風速	<input type="radio"/> 有 <input checked="" type="radio"/> 無
