# YES 車輛認證書

認證編號 CPF5201125C134

廠牌 Make	BENZ
車型 Model	C-CLASS
年份 Year	2020/03
排氣量 Displacement	1,497
車身號碼 VIN	W1K2050771R57****
引擎號碼 Engine Number	無引擎號碼
現況實車里程 Mileage (僅揭露, 不具保證效力)	77,946

## 車輛認證總結報告 Vehicle Inspection Findings

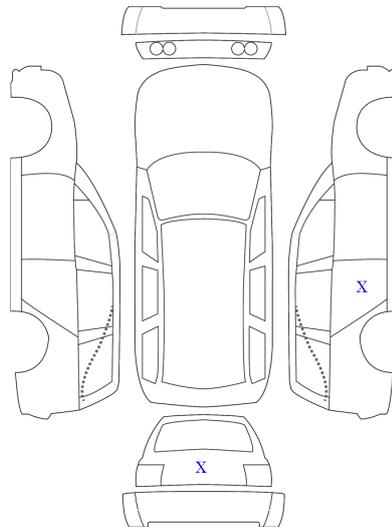
車體外觀圖

④ 鈹件鏽蝕、斑剝或鏽穿

B 受損面積約一個拳頭(含)以上

R 鈹件校正痕跡

X 更換

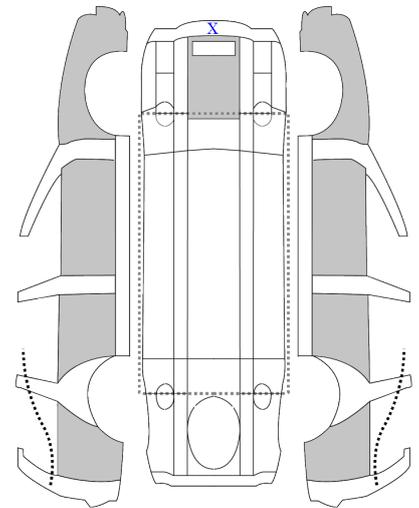
車骨結構圖

本車體骨架結構無修復跡象。

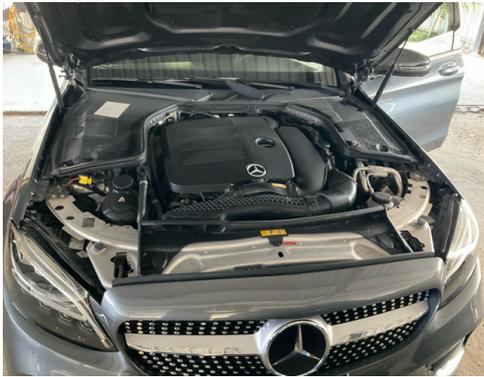
引擎室

1. 運轉時有無冒藍白煙、黑煙	正常	2. 水溫錶(燈)有無異常顯示	正常
3. 警告指示燈有無異常作動	正常	4. 機油油量、油質有無異常	正常
5. 外觀有無漏油/水跡象	異常	6. 運轉時有無抖動或異常聲響	正常
7. 外觀有無修補或龜裂跡象	正常	8. 冷卻風扇作動有無異常	正常
9. 加速有無不順暢或無法加速	正常	10. 高速運轉有無異常聲響	正常
11. 冷卻水有無添加防鏽劑	正常

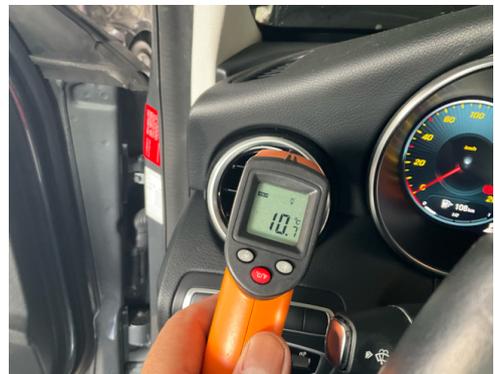
空調溫度

1. 檢查室外氣溫	22°C	2. 後空調冷氣作動中央出風口溫度	無此項目
3. 冷凝器散熱風扇有無運轉異常	正常	4. 前空調冷氣A/C開關燈號	正常
5. 前空調風速開關各段風速	正常	6. 前空調冷氣作動中央出風口溫度	10°C
7. 後空調冷氣A/C開關燈號	無此項目	8. 後空調風速開關各段風速	無此項目
