# YES 車輛認證書

認證編號 CPF52011263061

廠牌 Make	TOYOTA
車型 Model	COROLLA CROSS
年份 Year	2021/08
排氣量 Displacement	1,798
車身號碼 VIN	ZSG10 ~032****
引擎號碼 Engine Number	***Y7517**
現況實車里程 Mileage (僅揭露, 不具保證效力)	118,761

## 車輛認證總結報告 Vehicle Inspection Findings

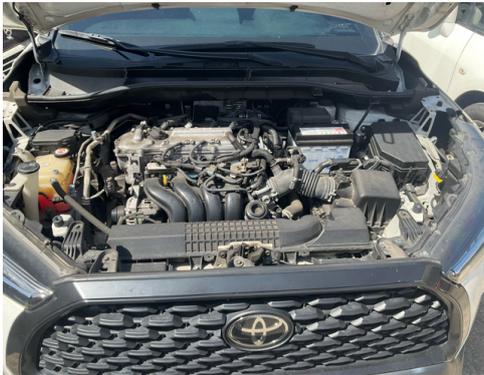
引擎室

1. 運轉時有無冒藍白煙、黑煙	正常	2. 水溫錶(燈)有無異常顯示	正常
3. 警告指示燈有無異常作動	正常	4. 機油油量、油質有無異常	正常
5. 外觀有無漏油/水跡象	正常	6. 運轉時有無抖動或異常聲響	正常
7. 外觀有無修補或龜裂跡象	正常	8. 冷卻風扇作動有無異常	正常
9. 加速有無不順暢或無法加速	正常	10. 高速運轉有無異常聲響	正常
11. 冷卻水有無添加防鏽劑	正常

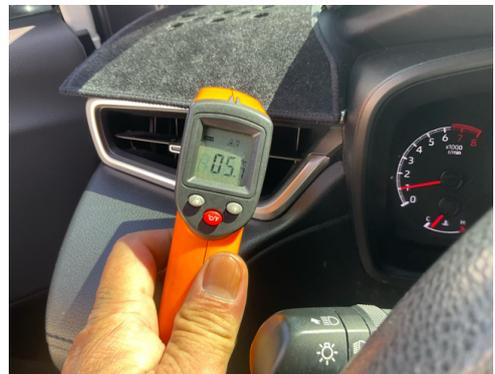
空調溫度

1. 檢查室外氣溫	20°C	2. 後空調冷氣作動中央出風口溫度	無此項目
3. 冷凝器散熱風扇有無運轉異常	正常	4. 前空調冷氣A/C開關燈號	正常
5. 前空調風速開關各段風速	正常	6. 前空調冷氣作動中央出風口溫度	5°C
7. 後空調冷氣A/C開關燈號	無此項目	8. 後空調風速開關各段風速	無此項目
