車輛認證書

車輛認證總結報告 Vehicle Inspection Findings

廠牌：FORD
排檔型式：自手排
車門數：4門
儀表里程數：192,040

車型：FOCUS
引擎號碼：***0318**
車身號碼：***0122**

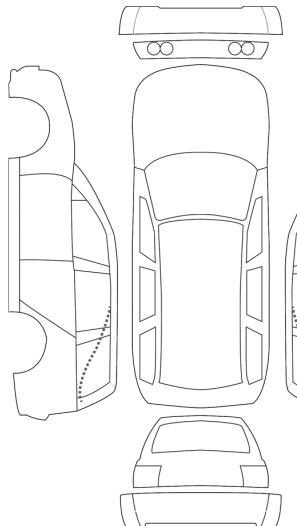
車體外觀圖

- 本車引擎號碼無異常。
- 本車車身號碼無異常。
- 本車輛無泡水跡象。
- 本車體骨架結構無修復跡象。

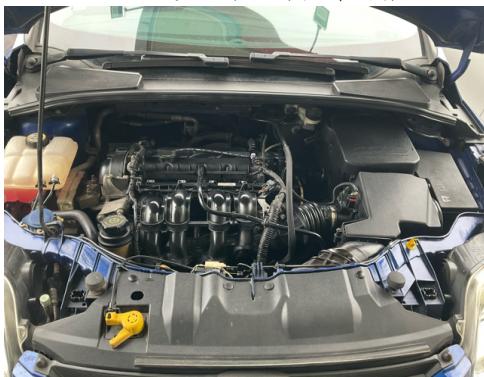
引擎室

怠速/加速/高速有無冒白煙、水溫錶(燈)顯示有無異常、溫度/警告指示燈發動後有無異常、機油油量及油質有無異常、引擎本體外觀有無漏油(水)跡象、怠速時有無抖動或異常聲響、本體外觀有無修補或龜裂跡象、冷卻風扇作動有無異常、引擎加速有無異常、風速運轉主體有無異常聲響、冷卻水添加防鏽劑有無異常。

查定項目 Inspection Item	有無異常狀況Findings		備註事項
運轉時有無冒藍白煙、黑煙	<input type="radio"/> 有	<input checked="" type="radio"/> 無	
水溫錶(燈)有無異常顯示	<input type="radio"/> 有	<input checked="" type="radio"/> 無	
警告指示燈有無異常作動	<input type="radio"/> 有	<input checked="" type="radio"/> 無	
機油油量、油質有無異常	<input type="radio"/> 有	<input checked="" type="radio"/> 無	
外觀有無漏油/水跡象	<input checked="" type="radio"/> 有	<input type="radio"/> 無	
運轉時有無抖動或異常聲響	<input type="radio"/> 有	<input checked="" type="radio"/> 無	
外觀有無修補或龜裂跡象	<input type="radio"/> 有	<input checked="" type="radio"/> 無	
冷卻風扇作動有無異常	<input type="radio"/> 有	<input checked="" type="radio"/> 無	
加速有無不順暢或無法加速	<input type="radio"/> 有	<input checked="" type="radio"/> 無	
高速運轉有無異常聲響	<input type="radio"/> 有	<input checked="" type="radio"/> 無	
冷卻水有無添加防鏽劑	<input type="radio"/> 有	<input checked="" type="radio"/> 無

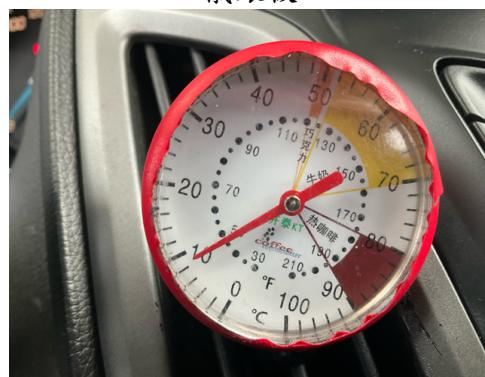
空調溫度

查定項目 Inspection Item	有無異常狀況Findings		備註事項
檢查室外氣溫	18°C		
後空調冷氣作動中央出風口溫度	無此項目		
冷凝器散熱風扇有無運轉異常	<input type="radio"/> 有	<input checked="" type="radio"/> 無	
前空調冷氣A/C開關燈號	<input type="radio"/> 有	<input checked="" type="radio"/> 無	
前空調風速開關各段風速	<input type="radio"/> 有	<input checked="" type="radio"/> 無	
前空調冷氣作動中央出風口溫度	10°C		
後空調冷氣A/C開關燈號	無此項目		
後空調風速開關各段風速	無此項目
