# YES 車輛認證書

受檢測車輛通過YES認證鑑定標準  
This vehicle has passed the YES Evaluation Standard

認證編號 CPF52199255031

廠牌 Make	SUBARU
車型 Model	FORESTER
年份 Year	2014/02
排氣量 Displacement	1,998
車身號碼 VIN	JF1SJGL85EG10****
引擎號碼 Engine Number	無引擎號碼
現況實車里程 Mileage (僅揭露, 不具保證效力)	152,646

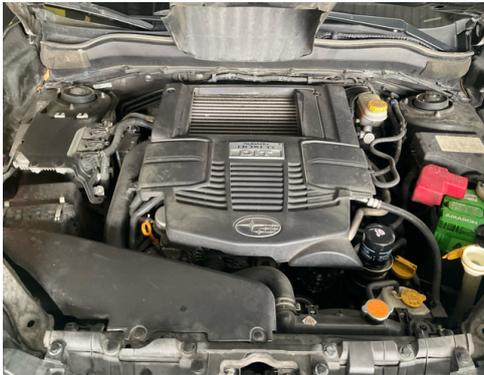
引擎室

1. 運轉時有無冒藍白煙、黑煙	正常	2. 水溫錶(燈)有無異常顯示	正常
3. 警告指示燈有無異常作動	正常	4. 機油油量、油質有無異常	正常
5. 外觀有無漏油/水跡象	正常	6. 運轉時有無抖動或異常聲響	正常
7. 外觀有無修補或龜裂跡象	正常	8. 冷卻風扇作動有無異常	正常
9. 加速有無不順暢或無法加速	正常	10. 高速運轉有無異常聲響	正常
11. 冷卻水有無添加防鏽劑	正常

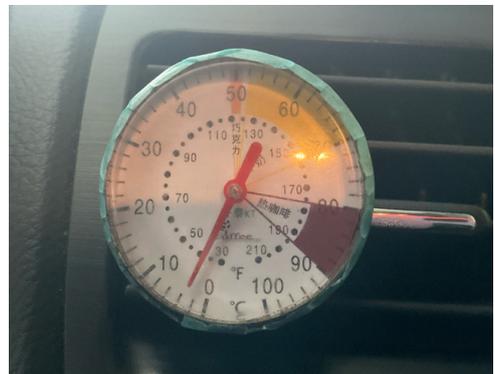
空調溫度

1. 檢查室外氣溫	31°C	2. 後空調冷氣作動中央出風口溫度	無此項目
3. 冷凝器散熱風扇有無運轉異常	正常	4. 前空調冷氣A/C開關燈號	正常
5. 前空調風速開關各段風速	正常	6. 前空調冷氣作動中央出風口溫度	3°C
7. 後空調冷氣A/C開關燈號	無此項目	8. 後空調風速開關各段風速	無此項目
