# YES 車輛認證書

受檢測車輛通過YES認證鑑定標準  
This vehicle has passed the YES Evaluation Standard

認證編號 CPF52199262060

廠牌 Make	TOYOTA
車型 Model	TOWN ACE
年份 Year	2025/01
排氣量 Displacement	1,496
車身號碼 VIN	RJNAA1AA6S003****
引擎號碼 Engine Number	***4D465**
現況實車里程 Mileage (僅揭露, 不具保證效力)	25

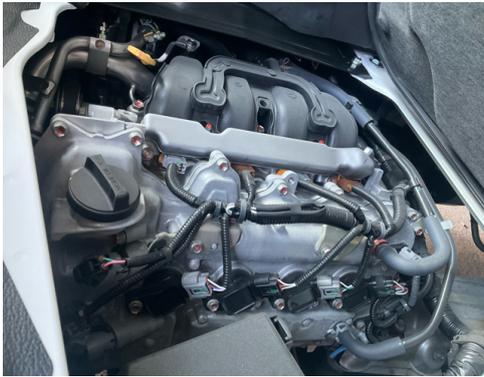
引擎室

1. 運轉時有無冒藍白煙、黑煙	正常	2. 水溫錶(燈)有無異常顯示	正常
3. 警告指示燈有無異常作動	正常	4. 機油油量、油質有無異常	正常
5. 外觀有無漏油/水跡象	正常	6. 運轉時有無抖動或異常聲響	正常
7. 外觀有無修補或龜裂跡象	正常	8. 冷卻風扇作動有無異常	正常
9. 加速有無不順暢或無法加速	正常	10. 高速運轉有無異常聲響	正常
11. 冷卻水有無添加防鏽劑	正常

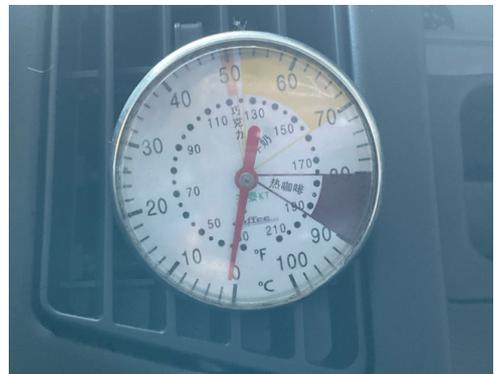
空調溫度

1. 檢查室外氣溫	18°C	2. 後空調冷氣作動中央出風口溫度	無此項目
3. 冷凝器散熱風扇有無運轉異常	正常	4. 前空調冷氣A/C開關燈號	正常
5. 前空調風速開關各段風速	正常	6. 前空調冷氣作動中央出風口溫度	1°C
7. 後空調冷氣A/C開關燈號	無此項目	8. 後空調風速開關各段風速	無此項目
