# YES 車輛認證書

認證編號 CPF52199262064

廠牌 Make	TOYOTA
車型 Model	ALTIS
年份 Year	2019/04
排氣量 Displacement	1,798
車身號碼 VIN	ZRE211~000****
引擎號碼 Engine Number	***Y5612**
現況實車里程 Mileage (僅揭露, 不具保證效力)	106,233

## 車輛認證總結報告 Vehicle Inspection Findings

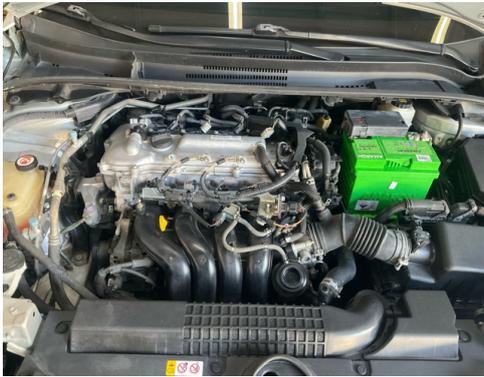
引擎室

1. 運轉時有無冒藍白煙、黑煙	正常	2. 水溫錶(燈)有無異常顯示	正常
3. 警告指示燈有無異常作動	正常	4. 機油油量、油質有無異常	正常
5. 外觀有無漏油/水跡象	正常	6. 運轉時有無抖動或異常聲響	正常
7. 外觀有無修補或龜裂跡象	正常	8. 冷卻風扇作動有無異常	正常
9. 加速有無不順暢或無法加速	正常	10. 高速運轉有無異常聲響	正常
11. 冷卻水有無添加防鏽劑	正常

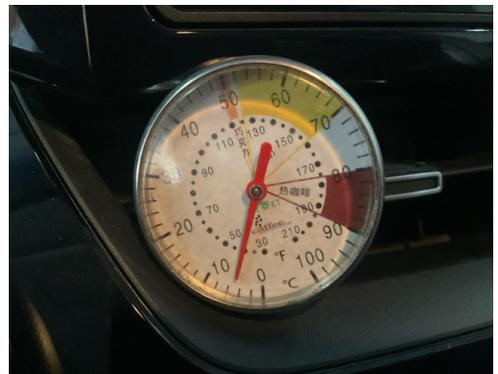
空調溫度

1. 檢查室外氣溫	18°C	2. 後空調冷氣作動中央出風口溫度	無此項目
3. 冷凝器散熱風扇有無運轉異常	正常	4. 前空調冷氣A/C開關燈號	正常
5. 前空調風速開關各段風速	正常	6. 前空調冷氣作動中央出風口溫度	5°C
7. 後空調冷氣A/C開關燈號	無此項目	8. 後空調風速開關各段風速	無此項目
