車輛認證書

車輛認證總結報告 Vehicle Inspection Findings

認證編號：CPF52488242035

車型：TIIDA
引擎號碼：***674091**
車身號碼：***HGAC12PS0023**

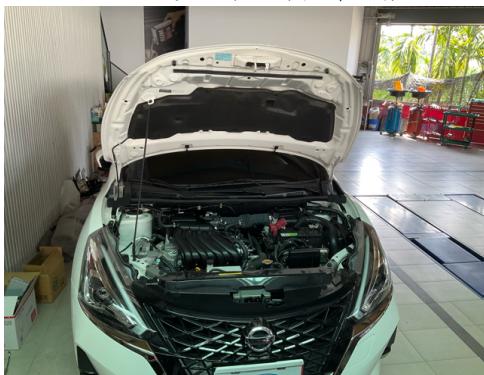
引擎室

查定項目 Inspection Item	有無異常狀況Findings	備註事項
運轉時有無冒藍白煙、黑煙	<input type="radio"/> 有 <input checked="" type="radio"/> 無	
水溫錶(燈)有無異常顯示	<input type="radio"/> 有 <input checked="" type="radio"/> 無	
警告指示燈有無異常作動	<input type="radio"/> 有 <input checked="" type="radio"/> 無	
機油油量、油質有無異常	<input type="radio"/> 有 <input checked="" type="radio"/> 無	
外觀有無漏油/水跡象	<input type="radio"/> 有 <input checked="" type="radio"/> 無	
運轉時有無抖動或異常聲響	<input type="radio"/> 有 <input checked="" type="radio"/> 無	
外觀有無修補或龜裂跡象	<input type="radio"/> 有 <input checked="" type="radio"/> 無	
冷卻風扇作動有無異常	<input type="radio"/> 有 <input checked="" type="radio"/> 無	
加速有無不順暢或無法加速	<input type="radio"/> 有 <input checked="" type="radio"/> 無	
高速運轉有無異常聲響	<input type="radio"/> 有 <input checked="" type="radio"/> 無	
冷卻水有無添加防鏽劑	<input type="radio"/> 有 <input checked="" type="radio"/> 無

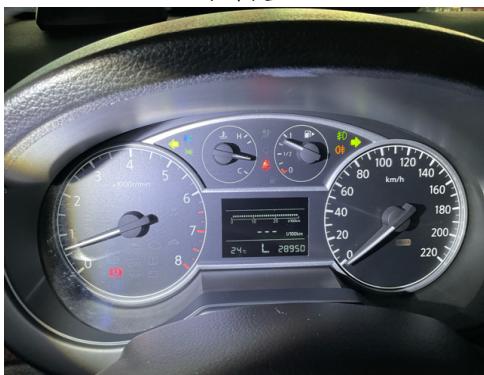
現況實車里程

廠牌：NISSAN
排檔型式：自排
車門數：5門
儀表里程數：28,950

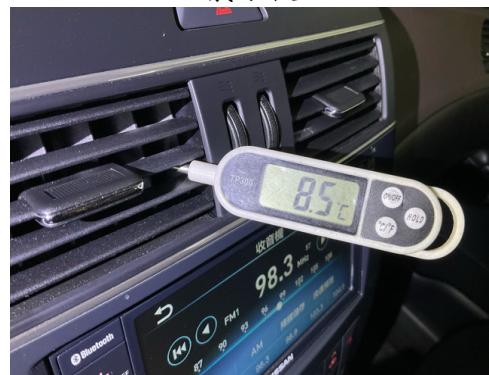
空調溫度

查定項目 Inspection Item	有無異常狀況 Findings		備註事項
檢查室外氣溫	24 °C		
後空調冷氣作動中央出風口溫度	無此項目		
冷凝器散熱風扇有無運轉異常	<input type="radio"/> 有	<input checked="" type="radio"/> 無	
前空調冷氣A/C開關燈號	<input type="radio"/> 有	<input checked="" type="radio"/> 無	
前空調風速開關各段風速	<input type="radio"/> 有	<input checked="" type="radio"/> 無	
前空調冷氣作動中央出風口溫度	9 °C		
後空調冷氣A/C開關燈號	無此項目		
後空調風速開關各段風速	無此項目
