# 車輛認證書

受檢測車輛通過YES認證鑑定標準  
This vehicle has passed the YES Evaluation Standard

## 車輛認證總結報告 Vehicle Inspection Findings

廠牌：NISSAN  
排檔型式：自排  
車門數：5門  
儀表里程數：13,106

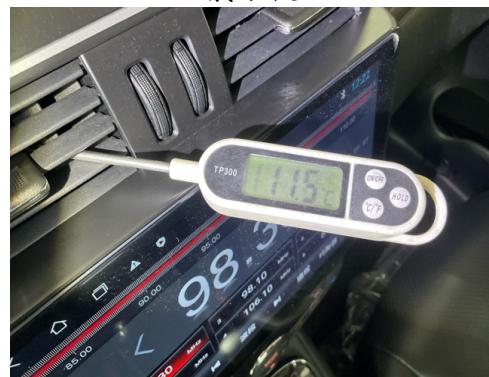
空調溫度

查定項目 Inspection Item	有無異常狀況 Findings		備註事項
檢查室外氣溫	32°C		
後空調冷氣作動中央出風口溫度	無此項目		
冷凝器散熱風扇有無運轉異常	<input type="radio"/> 有	<input checked="" type="radio"/> 無	
前空調冷氣A/C開關燈號	<input type="radio"/> 有	<input checked="" type="radio"/> 無	
前空調風速開關各段風速	<input type="radio"/> 有	<input checked="" type="radio"/> 無	
前空調冷氣作動中央出風口溫度	12°C		
後空調冷氣A/C開關燈號	無此項目		
後空調風速開關各段風速	無此項目
