# YES 車輛認證書

認證編號 CPF52488261101

廠牌 Make	BMW
車型 Model	7 SERIES
年份 Year	2017/05
排氣量 Displacement	1,998
車身號碼 VIN	WBA7A0107HG92****
引擎號碼 Engine Number	無引擎號碼
現況實車里程 Mileage (僅揭露, 不具保證效力)	64,294

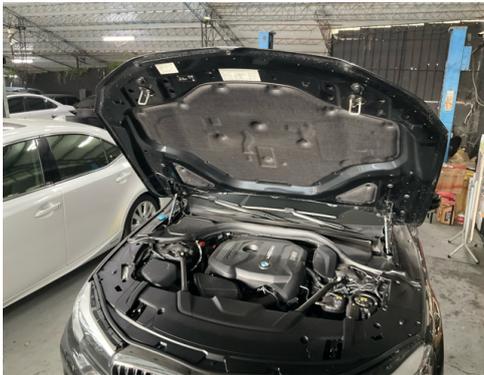
引擎室

1. 運轉時有無冒藍白煙、黑煙	正常	2. 水溫錶(燈)有無異常顯示	正常
3. 警告指示燈有無異常作動	正常	4. 機油油量、油質有無異常	正常
5. 外觀有無漏油/水跡象	正常	6. 運轉時有無抖動或異常聲響	正常
7. 外觀有無修補或龜裂跡象	正常	8. 冷卻風扇作動有無異常	正常
9. 加速有無不順暢或無法加速	正常	10. 高速運轉有無異常聲響	正常
11. 冷卻水有無添加防鏽劑	正常

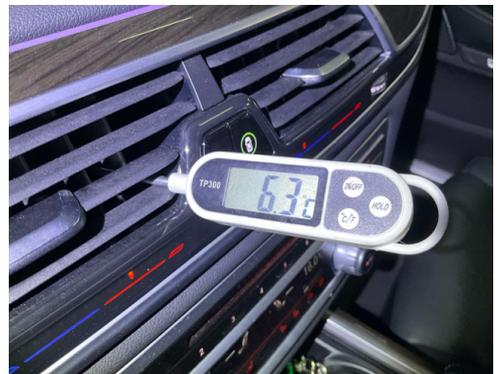
空調溫度

1. 檢查室外氣溫	22°C	2. 後空調冷氣作動中央出風口溫度	無此項目
3. 冷凝器散熱風扇有無運轉異常	正常	4. 前空調冷氣A/C開關燈號	正常
5. 前空調風速開關各段風速	正常	6. 前空調冷氣作動中央出風口溫度	7°C
7. 後空調冷氣A/C開關燈號	無此項目	8. 後空調風速開關各段風速	無此項目
