# YES 車輛認證書

受檢測車輛通過YES認證鑑定標準  
This vehicle has passed the YES Evaluation Standard

認證編號 CPF52759235155

廠牌 Make	VW
車型 Model	T CROSS
年份 Year	2020/03
排氣量 Displacement	999
車身號碼 VIN	***ZZZC1ZLY1064**
引擎號碼 Engine Number	無引擎號碼
現況實車里程 Mileage (僅揭露, 不具保證效力)	51, 620

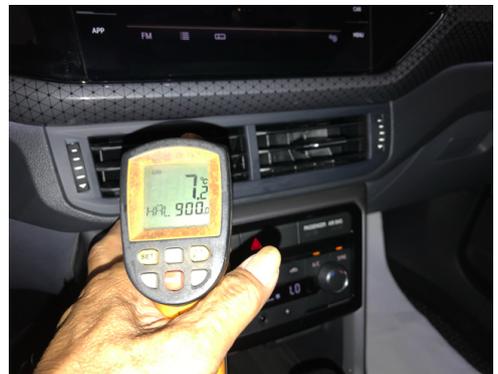
空調溫度

查定項目 Inspection Item	有無異常狀況 Findings	備註事項
檢查室外氣溫	28°C	
後空調冷氣作動中央出風口溫度		無此項目
冷凝器散熱風扇有無運轉異常	<input type="radio"/> 有 <input checked="" type="radio"/> 無	
前空調冷氣A/C開關燈號	<input type="radio"/> 有 <input checked="" type="radio"/> 無	
前空調風速開關各段風速	<input type="radio"/> 有 <input checked="" type="radio"/> 無	
前空調冷氣作動中央出風口溫度	7°C	
後空調冷氣A/C開關燈號		無此項目
後空調風速開關各段風速		無此項目
