# YES 車輛認證書

受檢測車輛通過YES認證鑑定標準  
This vehicle has passed the YES Evaluation Standard

## 車輛認證總結報告 Vehicle Inspection Findings

車型：F-150  
引擎號碼：無引擎號碼  
車身號碼：\*\*\*EW1EGXJKE206\*\*

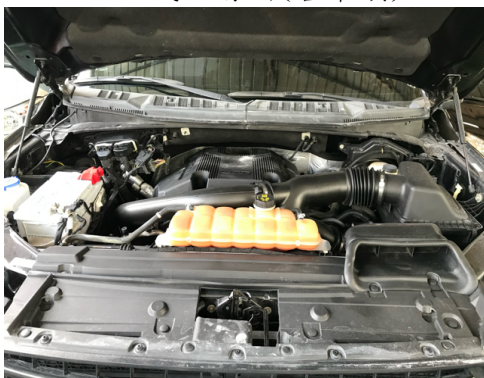
引擎室

本車引擎號碼無異常。

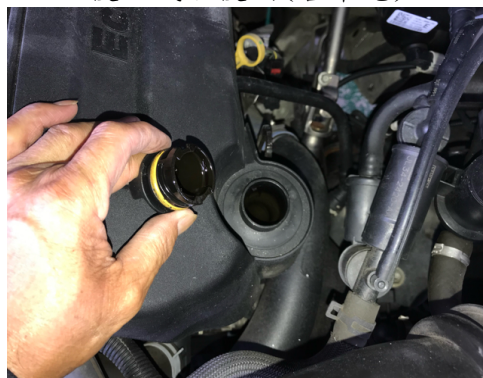
機油蓋

| 查定項目 Inspection Item | 有無異常狀況 Findings | | 備註事項 |
|---|---|---|---|
| 機油油量、油質有無異常 | <input type="radio"/> 有 | <input checked="" type="radio"/> 無 | |

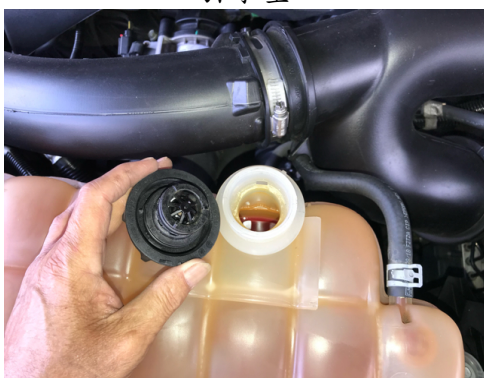
水箱蓋

| 查定項目 Inspection Item | 有無異常狀況 Findings | | 備註事項 |
|---|---|---|---|
| 冷卻水有無添加防鏽劑 | <input type="radio"/> 有 | <input checked="" type="radio"/> 無 | |

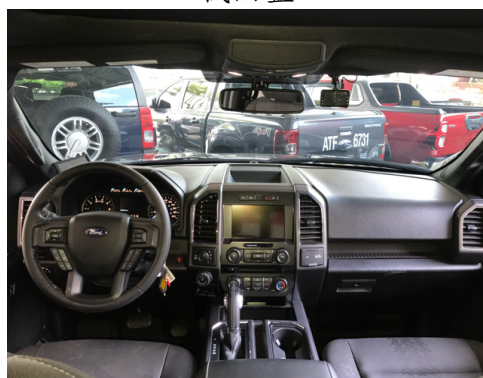
儀錶板

| 查定項目 Inspection Item | 有無異常狀況 Findings | | 備註事項 |
|---|---|---|---|
| 水溫錶(燈)有無異常顯示 | <input type="radio"/> 有 | <input checked="" type="radio"/> 無 | |
| 警告指示燈有無異常作動 | <input type="radio"/> 有 | <input checked="" type="radio"/> 無 | |

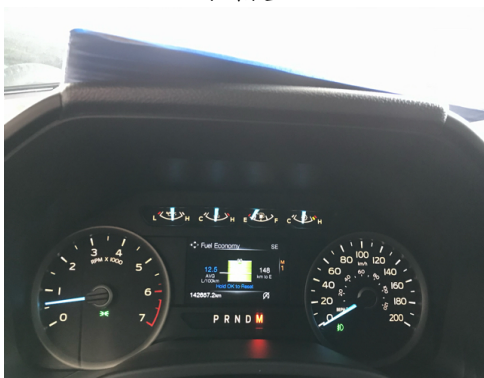
現況實車里程

廠牌：FORD  
排檔型式：手自排  
車門數：4門  
儀表里程數：142,567

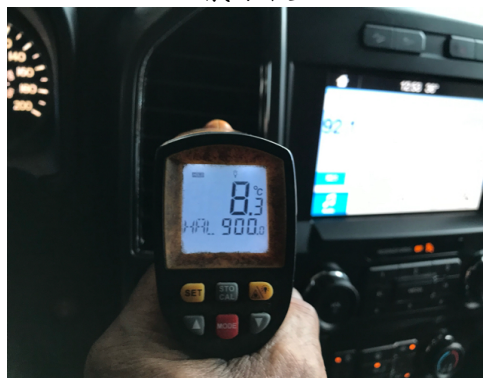
空調溫度

| 查定項目 Inspection Item | 有無異常狀況 Findings | | 備註事項 |
|---|---|---|---|
| 檢查室外氣溫 | 35°C | | |
| 前空調冷氣作動中央出風口溫度 | 8°C | | |
