# YES 車輛認證書

認證編號 CPF52759248059

| 廠牌 Make | BENZ |
| 車型 Model | C-CLASS |

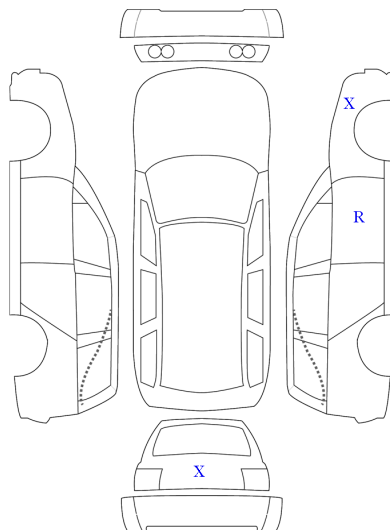
車體外觀圖

本車輛無泡水跡象。

本車體骨架結構無修復跡象。

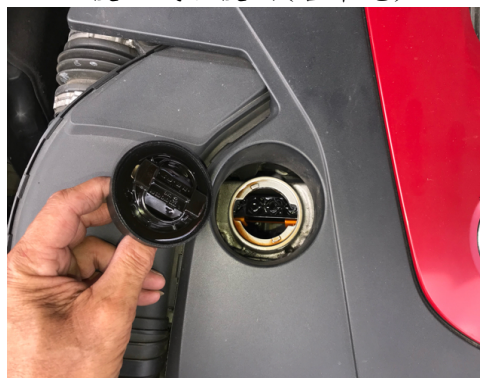
機油蓋

| 查定項目 Inspection Item | 有無異常狀況 Findings | | 備註事項 |
|---|---|---|---|
| 機油油量、油質有無異常 | <input type="radio"/> 有 | <input checked="" type="radio"/> 無 | |

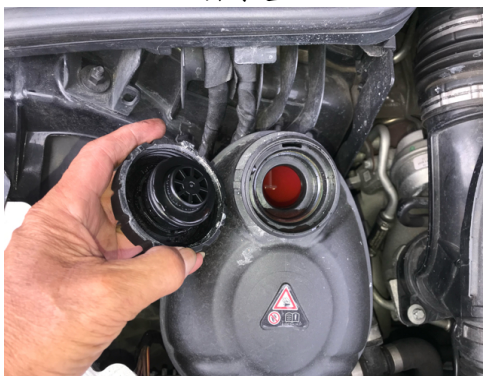
水箱蓋

| 查定項目 Inspection Item | 有無異常狀況 Findings | | 備註事項 |
|---|---|---|---|
| 冷卻水有無添加防鏽劑 | <input type="radio"/> 有 | <input checked="" type="radio"/> 無 | |

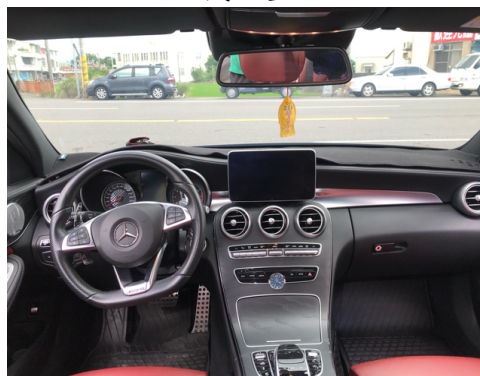
儀錶板

| 查定項目 Inspection Item | 有無異常狀況 Findings | | 備註事項 |
|---|---|---|---|
| 警告指示燈有無異常作動 | <input type="radio"/> 有 | <input checked="" type="radio"/> 無 | |

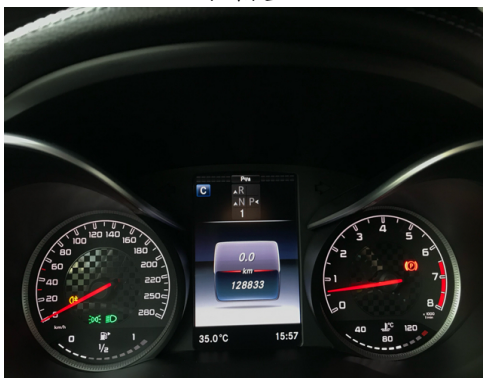
| 現況實車里程 Mileage<br>(僅揭露，不具保證效力) | 128,833 |

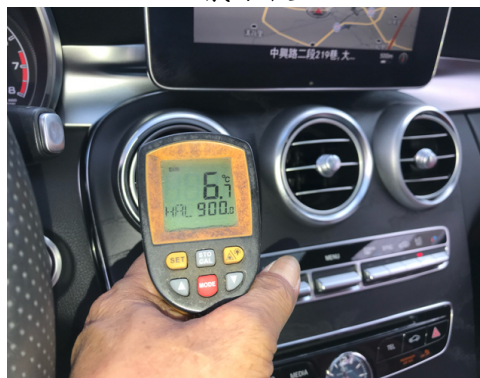
空調溫度

| 查定項目 Inspection Item | 有無異常狀況 Findings | | 備註事項 |
|---|---|---|---|
| 檢查室外氣溫 | 36°C | | |
| 前空調冷氣作動中央出風口溫度 | 7°C | | |
