# YES 車輛認證書

認證編號 CPF52759261053

廠牌 Make	TOYOTA
車型 Model	ALTIS
年份 Year	2005/10
排氣量 Displacement	1,794
車身號碼 VIN	ZE1~514****
引擎號碼 Engine Number	***A1203**
現況實車里程 Mileage (僅揭露, 不具保證效力)	156,966

## 車輛認證總結報告 Vehicle Inspection Findings

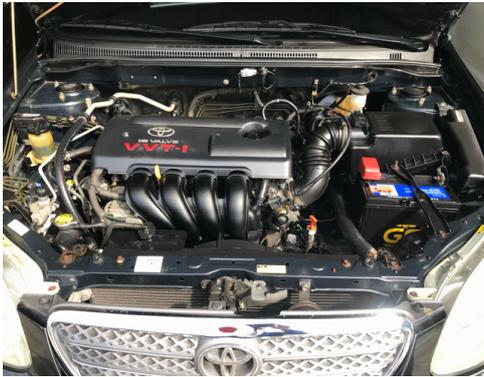
引擎室

1. 運轉時有無冒藍白煙、黑煙	正常	2. 水溫錶(燈)有無異常顯示	正常
3. 警告指示燈有無異常作動	正常	4. 機油油量、油質有無異常	正常
5. 外觀有無漏油/水跡象	正常	6. 運轉時有無抖動或異常聲響	正常
7. 外觀有無修補或龜裂跡象	正常	8. 冷卻風扇作動有無異常	正常
9. 加速有無不順暢或無法加速	正常	10. 高速運轉有無異常聲響	正常
11. 冷卻水有無添加防鏽劑	正常

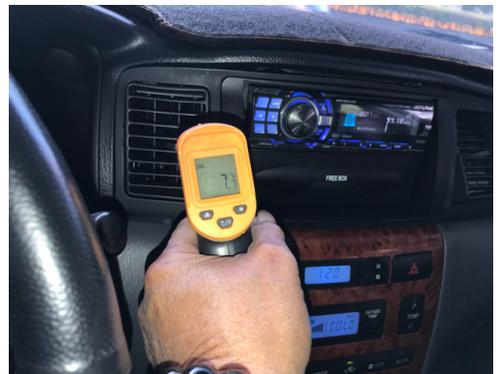
空調溫度

1. 檢查室外氣溫	20°C	2. 後空調冷氣作動中央出風口溫度	無此項目
3. 冷凝器散熱風扇有無運轉異常	正常	4. 前空調冷氣A/C開關燈號	正常
5. 前空調風速開關各段風速	正常	6. 前空調冷氣作動中央出風口溫度	8°C
7. 後空調冷氣A/C開關燈號	無此項目	8. 後空調風速開關各段風速	無此項目
