# YES 車輛認證書

認證編號 CPF52759263031

廠牌 Make	BENZ
車型 Model	GLC-CLASS
年份 Year	2024/04
排氣量 Displacement	1,999
車身號碼 VIN	W1NKM4HB8RF18****
引擎號碼 Engine Number	無引擎號碼
現況實車里程 Mileage (僅揭露, 不具保證效力)	16,231

## 車輛認證總結報告 Vehicle Inspection Findings

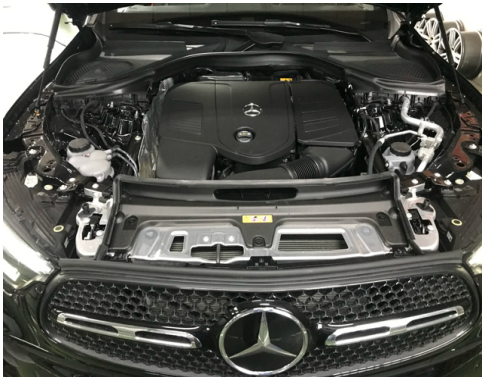
引擎室

1. 運轉時有無冒藍白煙、黑煙	正常	2. 水溫錶(燈)有無異常顯示	正常
3. 警告指示燈有無異常作動	正常	4. 機油油量、油質有無異常	正常
5. 外觀有無漏油/水跡象	正常	6. 運轉時有無抖動或異常聲響	正常
7. 外觀有無修補或龜裂跡象	正常	8. 冷卻風扇作動有無異常	正常
9. 加速有無不順暢或無法加速	正常	10. 高速運轉有無異常聲響	正常
11. 冷卻水有無添加防鏽劑	正常

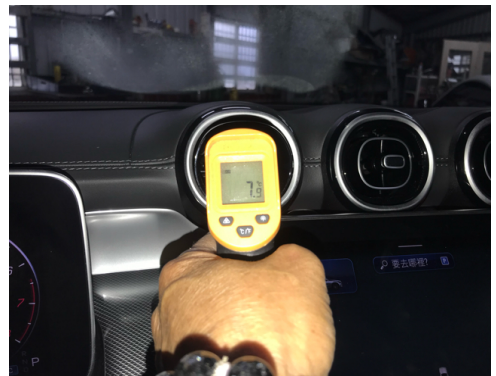
空調溫度

1. 檢查室外氣溫	20°C	2. 後空調冷氣作動中央出風口溫度	無此項目
3. 冷凝器散熱風扇有無運轉異常	正常	4. 前空調冷氣A/C開關燈號	正常
5. 前空調風速開關各段風速	正常	6. 前空調冷氣作動中央出風口溫度	8°C
7. 後空調冷氣A/C開關燈號	無此項目	8. 後空調風速開關各段風速	無此項目
