車輛認證書

車輛認證總結報告 Vehicle Inspection Findings

認證編號 CPF54023241082

廠牌 Make	BENZ
車型 Model	C-CLASS
年份 Year	2015/04
排氣量 Displacement	1,991
車身號碼 VIN	***WF4JB0FU0656**
引擎號碼 Engine Number	無引擎號碼
現況實車里程 Mileage (僅揭露，不具保證效力)	211,230

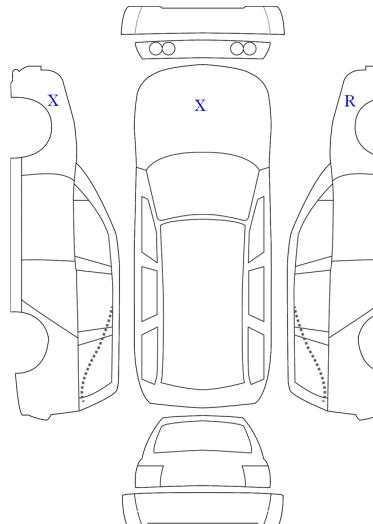
車體外觀圖

本車體骨架結構無修復跡象。 X 更換

S 鉻件鏽蝕、斑剝或鏽穿

B 受損面積約一個拳頭(含)以上

R 鉻件校正痕跡

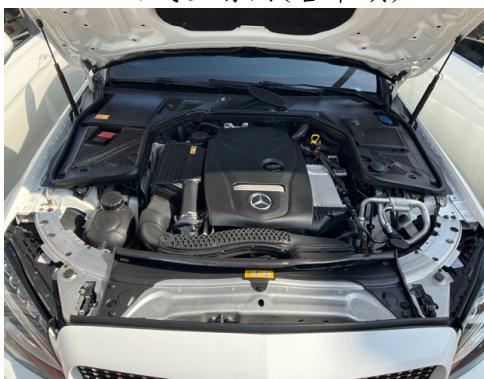
引擎室

查定項目 Inspection Item	有無異常狀況Findings	備註事項
運轉時有無冒藍白煙、黑煙	<input type="radio"/> 有 <input checked="" type="radio"/> 無	
水溫錶(燈)有無異常顯示	<input type="radio"/> 有 <input checked="" type="radio"/> 無	
警告指示燈有無異常作動	<input type="radio"/> 有 <input checked="" type="radio"/> 無	
機油油量、油質有無異常	<input type="radio"/> 有 <input checked="" type="radio"/> 無	
外觀有無漏油/水跡象	<input type="radio"/> 有 <input checked="" type="radio"/> 無	
運轉時有無抖動或異常聲響	<input type="radio"/> 有 <input checked="" type="radio"/> 無	
外觀有無修補或龜裂跡象	<input type="radio"/> 有 <input checked="" type="radio"/> 無	
冷卻風扇作動有無異常	<input type="radio"/> 有 <input checked="" type="radio"/> 無	
加速有無不順暢或無法加速	<input type="radio"/> 有 <input checked="" type="radio"/> 無	
高速運轉有無異常聲響	<input type="radio"/> 有 <input checked="" type="radio"/> 無	
冷卻水有無添加防鏽劑	<input type="radio"/> 有 <input checked="" type="radio"/> 無

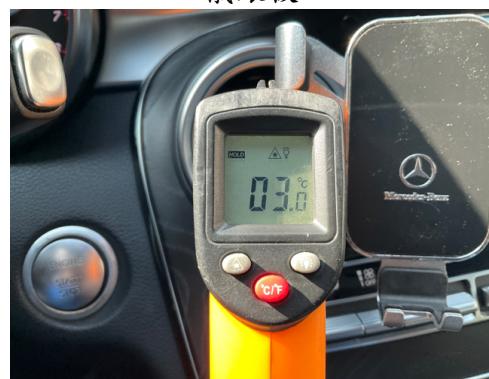
空調溫度

查定項目 Inspection Item	有無異常狀況Findings		備註事項
檢查室外氣溫	18°C		
後空調冷氣作動中央出風口溫度	無此項目		
冷凝器散熱風扇有無運轉異常	<input type="radio"/> 有	<input checked="" type="radio"/> 無	
前空調冷氣A/C開關燈號	<input type="radio"/> 有	<input checked="" type="radio"/> 無	
前空調風速開關各段風速	<input type="radio"/> 有	<input checked="" type="radio"/> 無	
前空調冷氣作動中央出風口溫度	3°C		
後空調冷氣A/C開關燈號	無此項目		
後空調風速開關各段風速	無此項目
