YES 車輛認證書

受檢測車輛通過YES認證鑑定標準
This vehicle has passed the YES Evaluation Standard

認證編號 CPF54023244067

廠牌 Make	BENZ
車型 Model	A-CLASS
年份 Year	2018/10
排氣量 Displacement	1,332
車身號碼 VIN	***1770841J0609**
引擎號碼 Engine Number	無引擎號碼
現況實車里程 Mileage (僅揭露, 不具保證效力)	84,657

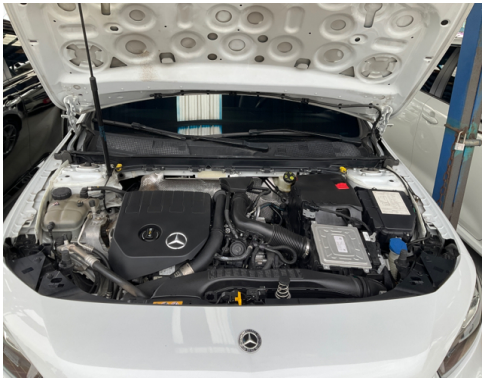
引擎室

查定項目 Inspection Item	有無異常狀況 Findings		備註事項
運轉時有無冒藍白煙、黑煙	<input type="radio"/> 有	<input checked="" type="radio"/> 無	
水溫錶(燈)有無異常顯示	<input type="radio"/> 有	<input checked="" type="radio"/> 無	
警告指示燈有無異常作動	<input type="radio"/> 有	<input checked="" type="radio"/> 無	
機油油量、油質有無異常	<input type="radio"/> 有	<input checked="" type="radio"/> 無	
外觀有無漏油/水跡象	<input type="radio"/> 有	<input checked="" type="radio"/> 無	
運轉時有無抖動或異常聲響	<input type="radio"/> 有	<input checked="" type="radio"/> 無	
外觀有無修補或龜裂跡象	<input type="radio"/> 有	<input checked="" type="radio"/> 無	
冷卻風扇作動有無異常	<input type="radio"/> 有	<input checked="" type="radio"/> 無	
加速有無不順暢或無法加速	<input type="radio"/> 有	<input checked="" type="radio"/> 無	
高速運轉有無異常聲響	<input type="radio"/> 有	<input checked="" type="radio"/> 無	
冷卻水有無添加防鏽劑	<input type="radio"/> 有	<input checked="" type="radio"/> 無

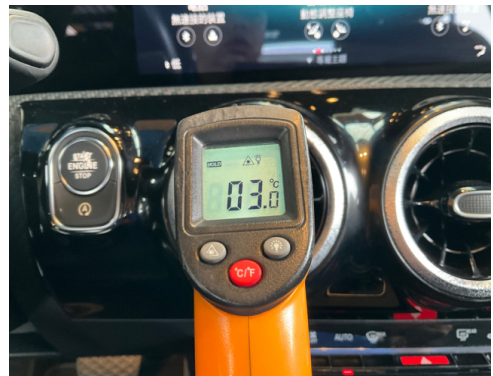
空調溫度

查定項目 Inspection Item	有無異常狀況 Findings	備註事項
檢查室外氣溫	23°C	
後空調冷氣作動中央出風口溫度		無此項目
冷凝器散熱風扇有無運轉異常	<input type="radio"/> 有 <input checked="" type="radio"/> 無	
前空調冷氣A/C開關燈號	<input type="radio"/> 有 <input checked="" type="radio"/> 無	
前空調風速開關各段風速	<input type="radio"/> 有 <input checked="" type="radio"/> 無	
前空調冷氣作動中央出風口溫度	3°C	
後空調冷氣A/C開關燈號		無此項目
後空調風速開關各段風速		無此項目
