# YES 車輛認證書

受檢測車輛通過YES認證鑑定標準  
This vehicle has passed the YES Evaluation Standard

認證編號 CPF54023244073

| 車型 Model | A-CLASS |

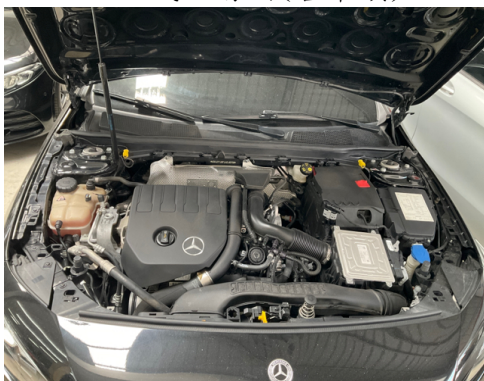
引擎室

| 查定項目 Inspection Item | 有無異常狀況 Findings | | 備註事項 |
|---|---|---|---|
| 外觀有無漏油/水跡象 | <input type="radio"/> 有 | <input checked="" type="radio"/> 無 | |
| 外觀有無修補或龜裂跡象 | <input type="radio"/> 有 | <input checked="" type="radio"/> 無 | |

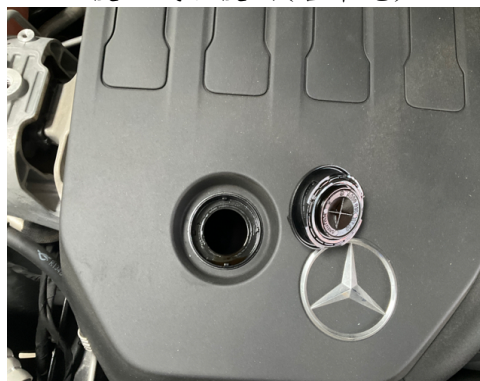
機油蓋

| 查定項目 Inspection Item | 有無異常狀況 Findings | | 備註事項 |
|---|---|---|---|
| 機油油量、油質有無異常 | <input type="radio"/> 有 | <input checked="" type="radio"/> 無 | |

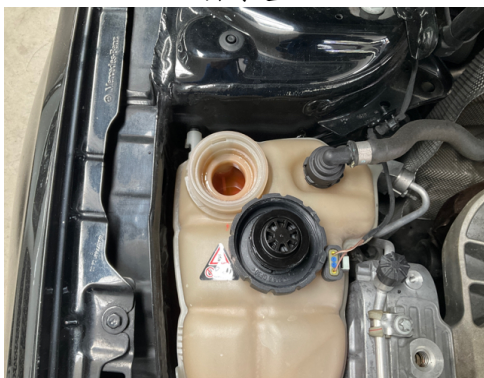
水箱蓋

| 查定項目 Inspection Item | 有無異常狀況 Findings | | 備註事項 |
|---|---|---|---|
| 冷卻水有無添加防鏽劑 | <input type="radio"/> 有 | <input checked="" type="radio"/> 無 | |

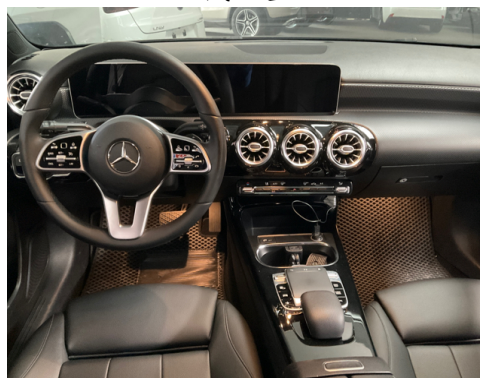
儀錶板

| 查定項目 Inspection Item | 有無異常狀況 Findings | | 備註事項 |
|---|---|---|---|
| 水溫錶(燈)有無異常顯示 | <input type="radio"/> 有 | <input checked="" type="radio"/> 無 | |
| 警告指示燈有無異常作動 | <input type="radio"/> 有 | <input checked="" type="radio"/> 無 | |

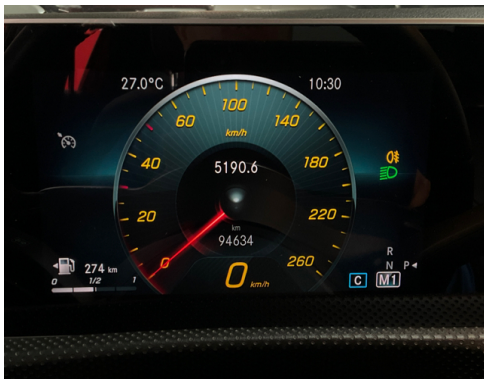
| 現況實車里程 Mileage<br>(僅揭露，不具保證效力) | 94,634 |

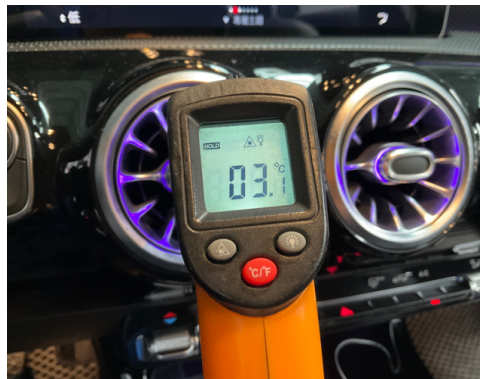
空調溫度

| 查定項目 Inspection Item | 有無異常狀況 Findings | | 備註事項 |
|---|---|---|---|
| 檢查室外氣溫 | 27°C | | |
| 前空調冷氣作動中央出風口溫度 | 3°C | | |
