# YES 車輛認證書

受檢測車輛通過YES認證鑑定標準  
This vehicle has passed the YES Evaluation Standard

認證編號 CPF54023262007

廠牌 Make	TOYOTA
車型 Model	PREVIA
年份 Year	2004/03
排氣量 Displacement	2,362
車身號碼 VIN	JTEGD32M50028****
引擎號碼 Engine Number	無引擎號碼
現況實車里程 Mileage (僅揭露, 不具保證效力)	219,647

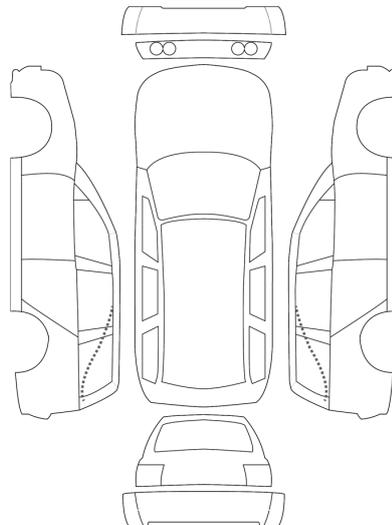
車體外觀圖

本車引擎號碼無異常。 **S** 鈹件鏽蝕、斑剝或鏽穿  
本車車身號碼無異常。 **B** 受損面積約一個拳頭(含)以上  
本車輛無泡水跡象, 有滲水跡 **R** 鈹件校正痕跡  
象。  
本車體骨架結構無修復跡象。 **X** 更換

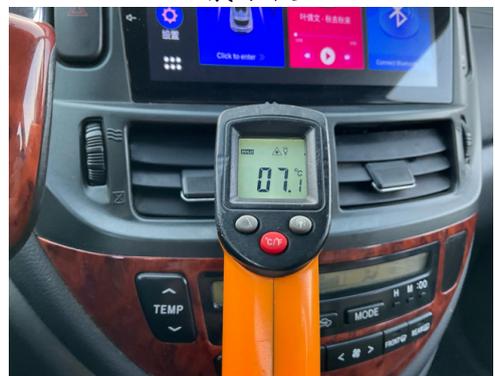
空調溫度

1. 檢查室外氣溫	20°C	2. 後空調冷氣作動中央出風口溫度	11°C
3. 冷凝器散熱風扇有無運轉異常	正常	4. 前空調冷氣A/C開關燈號	正常
5. 前空調風速開關各段風速	正常	6. 前空調冷氣作動中央出風口溫度	7°C
7. 後空調冷氣A/C開關燈號	無此項目	8. 後空調風速開關各段風速	正常
