# YES 車輛認證書

受檢測車輛通過YES認證鑑定標準  
This vehicle has passed the YES Evaluation Standard

認證編號 CPF54023262066

廠牌 Make	SUBARU
車型 Model	XV
年份 Year	2018/07
排氣量 Displacement	1,995
車身號碼 VIN	JF1GT7LL5JG05****
引擎號碼 Engine Number	無引擎號碼
現況實車里程 Mileage (僅揭露, 不具保證效力)	113,168

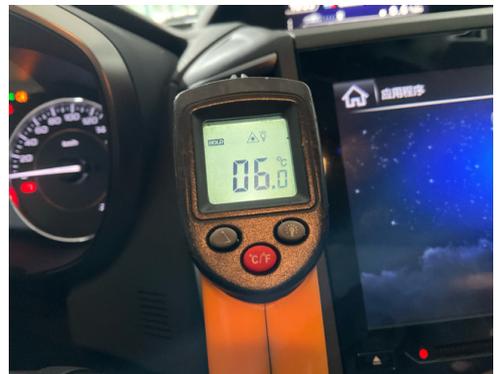
空調溫度

1. 檢查室外氣溫	12°C	2. 後空調冷氣作動中央出風口溫度	無此項目
3. 冷凝器散熱風扇有無運轉異常	正常	4. 前空調冷氣A/C開關燈號	正常
5. 前空調風速開關各段風速	正常	6. 前空調冷氣作動中央出風口溫度	6°C
7. 後空調冷氣A/C開關燈號	無此項目	8. 後空調風速開關各段風速	無此項目
