# YES 車輛認證書

受檢測車輛通過YES認證鑑定標準  
This vehicle has passed the YES Evaluation Standard

認證編號 CPF54023262069

廠牌 Make	NISSAN
車型 Model	SUPER SENTRA
年份 Year	2023/01
排氣量 Displacement	1,598
車身號碼 VIN	RF5SGAB18PS00****
引擎號碼 Engine Number	***601785**
現況實車里程 Mileage (僅揭露, 不具保證效力)	57,880

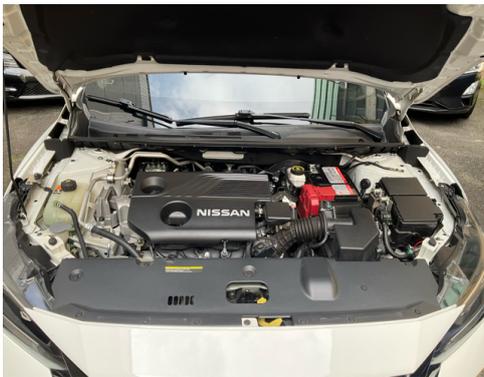
引擎室

1. 運轉時有無冒藍白煙、黑煙	正常	2. 水溫錶(燈)有無異常顯示	正常
3. 警告指示燈有無異常作動	正常	4. 機油油量、油質有無異常	正常
5. 外觀有無漏油/水跡象	正常	6. 運轉時有無抖動或異常聲響	正常
7. 外觀有無修補或龜裂跡象	正常	8. 冷卻風扇作動有無異常	正常
9. 加速有無不順暢或無法加速	正常	10. 高速運轉有無異常聲響	正常
11. 冷卻水有無添加防鏽劑	正常

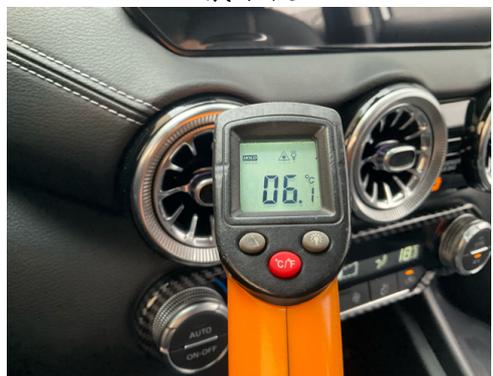
空調溫度

1. 檢查室外氣溫	17°C	2. 後空調冷氣作動中央出風口溫度	無此項目
3. 冷凝器散熱風扇有無運轉異常	正常	4. 前空調冷氣A/C開關燈號	正常
5. 前空調風速開關各段風速	正常	6. 前空調冷氣作動中央出風口溫度	6°C
7. 後空調冷氣A/C開關燈號	無此項目	8. 後空調風速開關各段風速	無此項目
