YES 車輛認證書

受檢測車輛通過YES認證鑑定標準
This vehicle has passed the YES Evaluation Standard

認證編號 CPF54023262073

車輛認證總結報告 Vehicle Inspection Findings

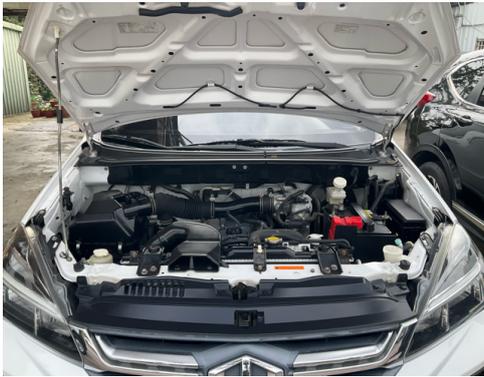
引擎室

1. 運轉時有無冒藍白煙、黑煙	正常	2. 水溫錶(燈)有無異常顯示	正常
3. 警告指示燈有無異常作動	正常	4. 機油油量、油質有無異常	正常
5. 外觀有無漏油/水跡象	正常	6. 運轉時有無抖動或異常聲響	正常
7. 外觀有無修補或龜裂跡象	正常	8. 冷卻風扇作動有無異常	正常
9. 加速有無不順暢或無法加速	正常	10. 高速運轉有無異常聲響	正常
11. 冷卻水有無添加防鏽劑	正常

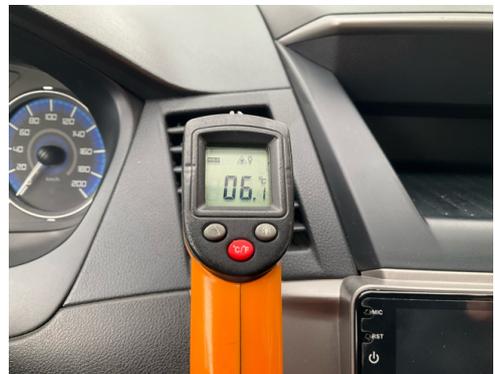
空調溫度

1. 檢查室外氣溫	18°C	2. 後空調冷氣作動中央出風口溫度	6°C
3. 冷凝器散熱風扇有無運轉異常	正常	4. 前空調冷氣A/C開關燈號	正常
5. 前空調風速開關各段風速	正常	6. 前空調冷氣作動中央出風口溫度	6°C
7. 後空調冷氣A/C開關燈號	正常	8. 後空調風速開關各段風速	正常
