# YES 車輛認證書

認證編號 CPF54023262103

廠牌 Make	NISSAN
車型 Model	KICKS
年份 Year	2025/05
排氣量 Displacement	1,598
車身號碼 VIN	RF5VGAP15SS00****
引擎號碼 Engine Number	***672143**
現況實車里程 Mileage (僅揭露, 不具保證效力)	8,096

## 車輛認證總結報告 Vehicle Inspection Findings

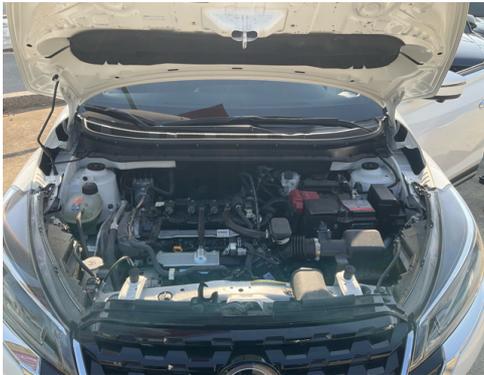
引擎室

1. 運轉時有無冒藍白煙、黑煙	正常	2. 水溫錶(燈)有無異常顯示	正常
3. 警告指示燈有無異常作動	正常	4. 機油油量、油質有無異常	正常
5. 外觀有無漏油/水跡象	正常	6. 運轉時有無抖動或異常聲響	正常
7. 外觀有無修補或龜裂跡象	正常	8. 冷卻風扇作動有無異常	正常
9. 加速有無不順暢或無法加速	正常	10. 高速運轉有無異常聲響	正常
11. 冷卻水有無添加防鏽劑	正常

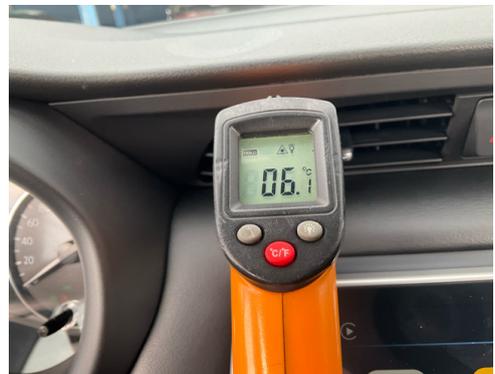
空調溫度

1. 檢查室外氣溫	25°C	2. 後空調冷氣作動中央出風口溫度	無此項目
3. 冷凝器散熱風扇有無運轉異常	正常	4. 前空調冷氣A/C開關燈號	正常
5. 前空調風速開關各段風速	正常	6. 前空調冷氣作動中央出風口溫度	6°C
7. 後空調冷氣A/C開關燈號	無此項目	8. 後空調風速開關各段風速	無此項目
