YES 車輛認證書

受檢測車輛通過YES認證鑑定標準
This vehicle has passed the YES Evaluation Standard

認證編號 CPF54023262116

廠牌 Make	MITSUBISHI
車型 Model	ZINGER
年份 Year	2023/01
排氣量 Displacement	2,378
車身號碼 VIN	RKMASVAN2PY10****
引擎號碼 Engine Number	***9S4NAAY74**
現況實車里程 Mileage (僅揭露, 不具保證效力)	85,077

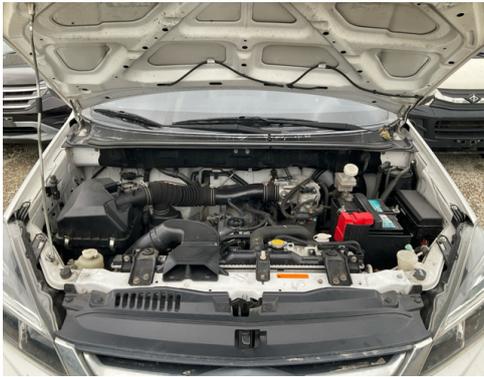
引擎室

1. 運轉時有無冒藍白煙、黑煙	正常	2. 水溫錶(燈)有無異常顯示	正常
3. 警告指示燈有無異常作動	正常	4. 機油油量、油質有無異常	正常
5. 外觀有無漏油/水跡象	正常	6. 運轉時有無抖動或異常聲響	正常
7. 外觀有無修補或龜裂跡象	正常	8. 冷卻風扇作動有無異常	正常
9. 加速有無不順暢或無法加速	正常	10. 高速運轉有無異常聲響	正常
11. 冷卻水有無添加防鏽劑	正常

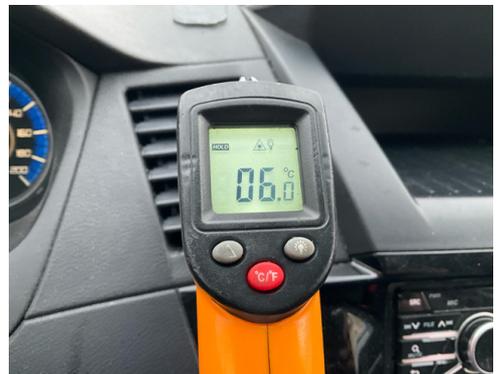
空調溫度

1. 檢查室外氣溫	19°C	2. 後空調冷氣作動中央出風口溫度	6°C
3. 冷凝器散熱風扇有無運轉異常	正常	4. 前空調冷氣A/C開關燈號	正常
5. 前空調風速開關各段風速	正常	6. 前空調冷氣作動中央出風口溫度	6°C
7. 後空調冷氣A/C開關燈號	正常	8. 後空調風速開關各段風速	正常
