# YES 車輛認證書

受檢測車輛通過YES認證鑑定標準  
This vehicle has passed the YES Evaluation Standard

認證編號 CPF54023263002

廠牌 Make	TOYOTA
車型 Model	SIENTA
年份 Year	2023/04
排氣量 Displacement	1,496
車身號碼 VIN	RKLAABAAXP100****
引擎號碼 Engine Number	***Y0376**
現況實車里程 Mileage (僅揭露, 不具保證效力)	19,177

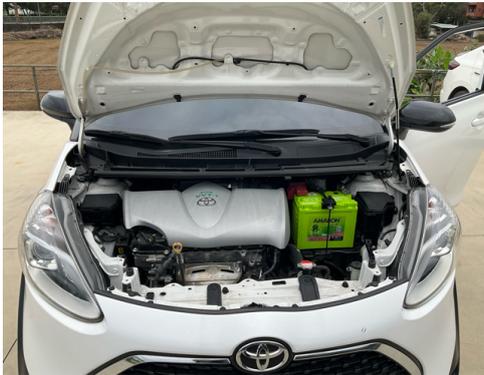
引擎室

1. 運轉時有無冒藍白煙、黑煙	正常	2. 水溫錶(燈)有無異常顯示	正常
3. 警告指示燈有無異常作動	正常	4. 機油油量、油質有無異常	正常
5. 外觀有無漏油/水跡象	正常	6. 運轉時有無抖動或異常聲響	正常
7. 外觀有無修補或龜裂跡象	正常	8. 冷卻風扇作動有無異常	正常
9. 加速有無不順暢或無法加速	正常	10. 高速運轉有無異常聲響	正常
11. 冷卻水有無添加防鏽劑	正常

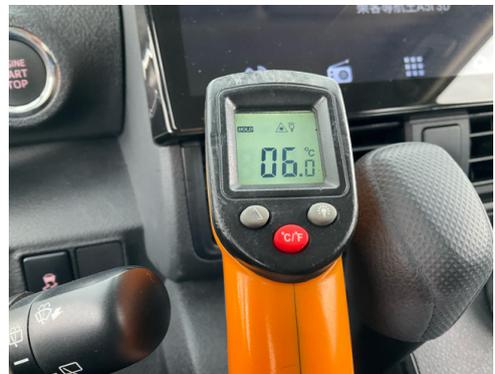
空調溫度

1. 檢查室外氣溫	26°C	2. 後空調冷氣作動中央出風口溫度	無此項目
3. 冷凝器散熱風扇有無運轉異常	正常	4. 前空調冷氣A/C開關燈號	正常
5. 前空調風速開關各段風速	正常	6. 前空調冷氣作動中央出風口溫度	6°C
7. 後空調冷氣A/C開關燈號	無此項目	8. 後空調風速開關各段風速	無此項目
