YES 車輛認證書

認證編號 CPF54023263010

廠牌 Make	HYUNDAI
車型 Model	PORTER
年份 Year	2021/01
排氣量 Displacement	2,497
車身號碼 VIN	RFHRDC2KBMS0****
引擎號碼 Engine Number	***BL1430**
現況實車里程 Mileage (僅揭露, 不具保證效力)	48,302

車輛認證總結報告 Vehicle Inspection Findings

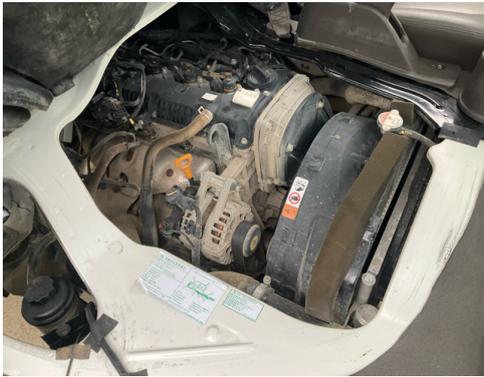
引擎室

1. 運轉時有無冒藍白煙、黑煙	正常	2. 水溫錶(燈)有無異常顯示	正常
3. 警告指示燈有無異常作動	正常	4. 機油油量、油質有無異常	正常
5. 外觀有無漏油/水跡象	正常	6. 運轉時有無抖動或異常聲響	正常
7. 外觀有無修補或龜裂跡象	正常	8. 冷卻風扇作動有無異常	正常
9. 加速有無不順暢或無法加速	正常	10. 高速運轉有無異常聲響	正常
11. 冷卻水有無添加防鏽劑	正常

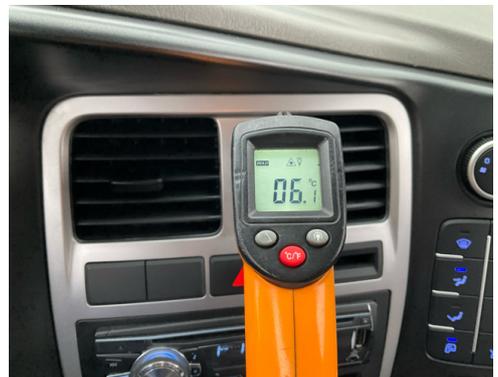
空調溫度

1. 檢查室外氣溫	25°C	2. 後空調冷氣作動中央出風口溫度	無此項目
3. 冷凝器散熱風扇有無運轉異常	正常	4. 前空調冷氣A/C開關燈號	正常
5. 前空調風速開關各段風速	正常	6. 前空調冷氣作動中央出風口溫度	6°C
7. 後空調冷氣A/C開關燈號	無此項目	8. 後空調風速開關各段風速	無此項目
