# YES 車輛認證書

受檢測車輛通過YES認證鑑定標準  
This vehicle has passed the YES Evaluation Standard

認證編號 CPF56374229090

廠牌 Make	BENZ
車型 Model	CLS-CLASS
年份 Year	2018/04
排氣量 Displacement	2,999
車身號碼 VIN	***2573591A0097**
引擎號碼 Engine Number	無引擎號碼
現況實車里程 Mileage (僅揭露, 不具保證效力)	42,098

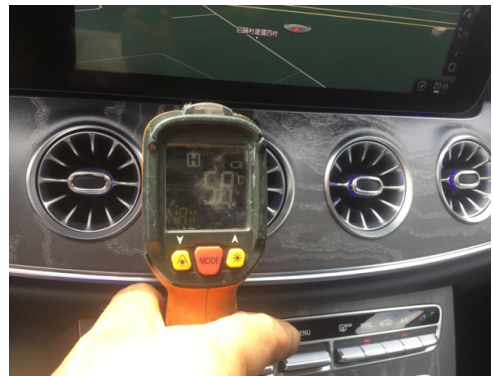
空調溫度

查定項目 Inspection Item	有無異常狀況 Findings	備註事項
檢查室外氣溫	31°C	
前空調風速開關各段風速	<input type="radio"/> 有 <input checked="" type="radio"/> 無	
後空調風速開關各段風速		無此項目
前空調冷氣A/C開關燈號	<input type="radio"/> 有 <input checked="" type="radio"/> 無	
後空調冷氣A/C開關燈號		無此項目
前空調冷氣作動中央出風口溫度	5°C	
後空調冷氣作動中央出風口溫度		無此項目
冷凝器散熱風扇有無運轉異常	<input type="radio"/> 有 <input checked="" type="radio"/> 無
