YES 車輛認證書

受檢測車輛通過YES認證鑑定標準
This vehicle has passed the YES Evaluation Standard

認證編號 CPF56374239128

廠牌 Make	NISSAN
車型 Model	SUPER SENTRA
年份 Year	2014/03
排氣量 Displacement	1,798
車身號碼 VIN	***ESB0048**
引擎號碼 Engine Number	***820617**
現況實車里程 Mileage (僅揭露, 不具保證效力)	111,287

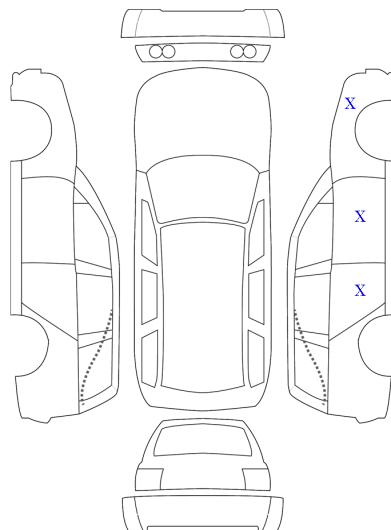
車體外觀圖

本車引擎號碼無異常。 **S** 鈹件鏽蝕、斑剝或鏽穿
本車車身號碼無異常。 **B** 受損面積約一個拳頭(含)以上
本車輛無泡水跡象。 **R** 鈹件校正痕跡
本車體骨架結構無修復跡象。 **X** 更換

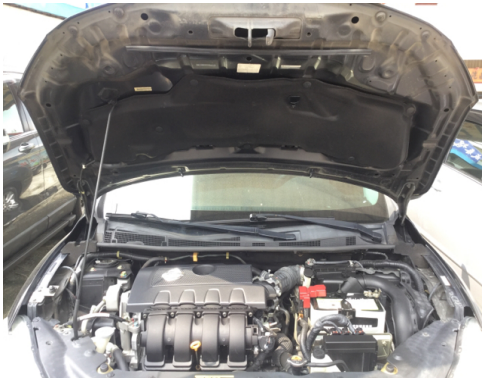
引擎室

查定項目 Inspection Item	有無異常狀況 Findings		備註事項
運轉時有無冒藍白煙、黑煙	<input type="radio"/> 有	<input checked="" type="radio"/> 無	
水溫錶(燈)有無異常顯示	<input type="radio"/> 有	<input checked="" type="radio"/> 無	
警告指示燈有無異常作動	<input type="radio"/> 有	<input checked="" type="radio"/> 無	
機油油量、油質有無異常	<input type="radio"/> 有	<input checked="" type="radio"/> 無	
外觀有無漏油/水跡象	<input type="radio"/> 有	<input checked="" type="radio"/> 無	
運轉時有無抖動或異常聲響	<input type="radio"/> 有	<input checked="" type="radio"/> 無	
外觀有無修補或龜裂跡象	<input type="radio"/> 有	<input checked="" type="radio"/> 無	
冷卻風扇作動有無異常	<input type="radio"/> 有	<input checked="" type="radio"/> 無	
加速有無不順暢或無法加速	<input type="radio"/> 有	<input checked="" type="radio"/> 無	
高速運轉有無異常聲響	<input type="radio"/> 有	<input checked="" type="radio"/> 無	
冷卻水有無添加防鏽劑	<input type="radio"/> 有	<input checked="" type="radio"/> 無

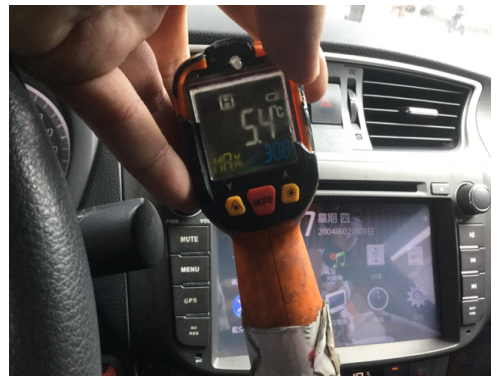
空調溫度

查定項目 Inspection Item	有無異常狀況 Findings	備註事項
檢查室外氣溫	33°C	
後空調冷氣作動中央出風口溫度		無此項目
冷凝器散熱風扇有無運轉異常	<input type="radio"/> 有 <input checked="" type="radio"/> 無	
前空調冷氣A/C開關燈號	<input type="radio"/> 有 <input checked="" type="radio"/> 無	
前空調風速開關各段風速	<input type="radio"/> 有 <input checked="" type="radio"/> 無	
前空調冷氣作動中央出風口溫度	5°C	
後空調冷氣A/C開關燈號		無此項目
後空調風速開關各段風速		無此項目
