YES 車輛認證書

受檢測車輛通過YES認證鑑定標準
This vehicle has passed the YES Evaluation Standard

認證編號 CPF56374243152

廠牌 Make	TOYOTA
車型 Model	AURIS
年份 Year	2018/07
排氣量 Displacement	1,987
車身號碼 VIN	***K43BE8030097**
引擎號碼 Engine Number	無引擎號碼
現況實車里程 Mileage (僅揭露, 不具保證效力)	47,420

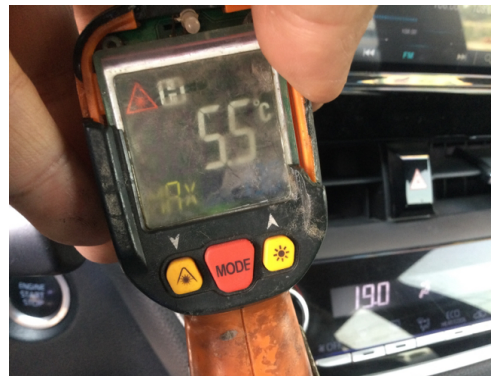
空調溫度

查定項目 Inspection Item	有無異常狀況 Findings	備註事項
檢查室外氣溫	23°C	
後空調冷氣作動中央出風口溫度		無此項目
冷凝器散熱風扇有無運轉異常	<input type="radio"/> 有 <input checked="" type="radio"/> 無	
前空調冷氣A/C開關燈號	<input type="radio"/> 有 <input checked="" type="radio"/> 無	
前空調風速開關各段風速	<input type="radio"/> 有 <input checked="" type="radio"/> 無	
前空調冷氣作動中央出風口溫度	5°C	
後空調冷氣A/C開關燈號		無此項目
後空調風速開關各段風速		無此項目
