# YES 車輛認證書

受檢測車輛通過YES認證鑑定標準  
This vehicle has passed the YES Evaluation Standard

認證編號 CPF56374245131

廠牌 Make	NISSAN
車型 Model	SUPER SENTRA
年份 Year	2015/03
排氣量 Displacement	1,798
車身號碼 VIN	***ESB0123**
引擎號碼 Engine Number	***821599**
現況實車里程 Mileage (僅揭露, 不具保證效力)	177,296

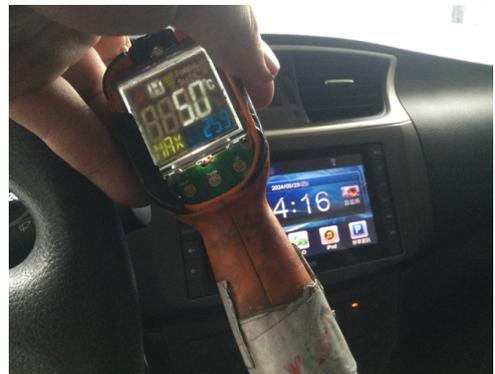
空調溫度

查定項目 Inspection Item	有無異常狀況 Findings	備註事項
檢查室外氣溫	32°C	
後空調冷氣作動中央出風口溫度		無此項目
冷凝器散熱風扇有無運轉異常	<input type="radio"/> 有 <input checked="" type="radio"/> 無	
前空調冷氣A/C開關燈號	<input type="radio"/> 有 <input checked="" type="radio"/> 無	
前空調風速開關各段風速	<input type="radio"/> 有 <input checked="" type="radio"/> 無	
前空調冷氣作動中央出風口溫度	5°C	
後空調冷氣A/C開關燈號		無此項目
後空調風速開關各段風速		無此項目
