# YES 車輛認證書

受檢測車輛通過YES認證鑑定標準  
This vehicle has passed the YES Evaluation Standard

認證編號 CPF56374261062

廠牌 Make	SUBARU
車型 Model	OUTBACK
年份 Year	2021/03
排氣量 Displacement	2,498
車身號碼 VIN	JF1BT9LL3MG00****
引擎號碼 Engine Number	無引擎號碼
現況實車里程 Mileage (僅揭露, 不具保證效力)	95,040

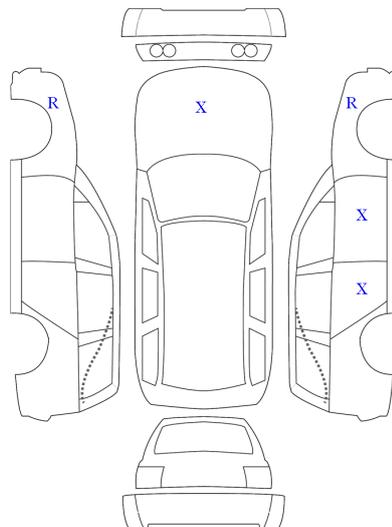
車體外觀圖

本車引擎號碼無異常。 **S** 鈹件鏽蝕、斑剝或鏽穿  
本車車身號碼無異常。 **B** 受損面積約一個拳頭(含)以上  
本車輛無泡水跡象。 **R** 鈹件校正痕跡  
本車體骨架結構無修復跡象。 **X** 更換

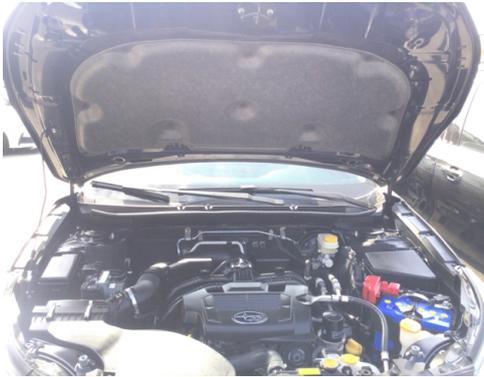
引擎室

1. 運轉時有無冒藍白煙、黑煙	正常	2. 水溫錶(燈)有無異常顯示	正常
3. 警告指示燈有無異常作動	正常	4. 機油油量、油質有無異常	正常
5. 外觀有無漏油/水跡象	正常	6. 運轉時有無抖動或異常聲響	正常
7. 外觀有無修補或龜裂跡象	正常	8. 冷卻風扇作動有無異常	正常
9. 加速有無不順暢或無法加速	正常	10. 高速運轉有無異常聲響	正常
11. 冷卻水有無添加防鏽劑	正常

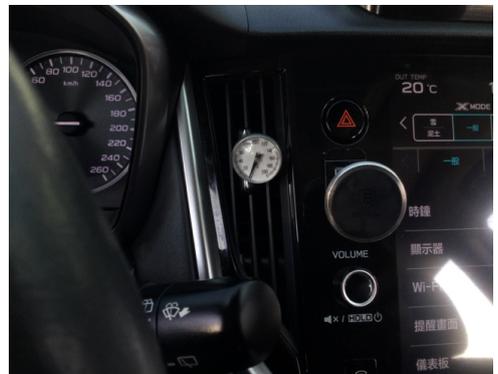
空調溫度

1. 檢查室外氣溫	20°C	2. 後空調冷氣作動中央出風口溫度	無此項目
3. 冷凝器散熱風扇有無運轉異常	正常	4. 前空調冷氣A/C開關燈號	正常
5. 前空調風速開關各段風速	正常	6. 前空調冷氣作動中央出風口溫度	5°C
7. 後空調冷氣A/C開關燈號	無此項目	8. 後空調風速開關各段風速	無此項目
