# YES 車輛認證書

受檢測車輛通過YES認證鑑定標準  
This vehicle has passed the YES Evaluation Standard

認證編號 CPF56374261144

廠牌 Make	NISSAN
車型 Model	KICKS
年份 Year	2023/02
排氣量 Displacement	1,598
車身號碼 VIN	RF5VGAP15PS00****
引擎號碼 Engine Number	***670654**
現況實車里程 Mileage (僅揭露, 不具保證效力)	67,855

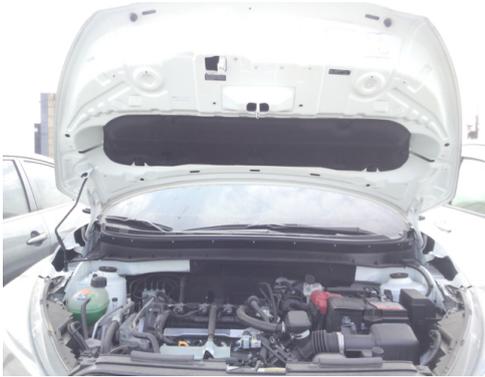
引擎室

1. 運轉時有無冒藍白煙、黑煙	正常	2. 水溫錶(燈)有無異常顯示	正常
3. 警告指示燈有無異常作動	正常	4. 機油油量、油質有無異常	正常
5. 外觀有無漏油/水跡象	正常	6. 運轉時有無抖動或異常聲響	正常
7. 外觀有無修補或龜裂跡象	正常	8. 冷卻風扇作動有無異常	正常
9. 加速有無不順暢或無法加速	正常	10. 高速運轉有無異常聲響	正常
11. 冷卻水有無添加防鏽劑	正常

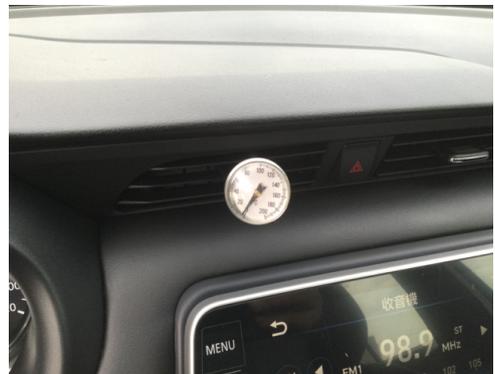
空調溫度

1. 檢查室外氣溫	18°C	2. 後空調冷氣作動中央出風口溫度	無此項目
3. 冷凝器散熱風扇有無運轉異常	正常	4. 前空調冷氣A/C開關燈號	正常
5. 前空調風速開關各段風速	正常	6. 前空調冷氣作動中央出風口溫度	5°C
7. 後空調冷氣A/C開關燈號	無此項目	8. 後空調風速開關各段風速	無此項目
