YES 車輛認證書

廠牌 Make	BENZ
車型 Model	C-CLASS
年份 Year	2016/04
排氣量 Displacement	1,991
車身號碼 VIN	WDDWF4JB8GR17****
引擎號碼 Engine Number	無引擎號碼
現況實車里程 Mileage (僅揭露, 不具保證效力)	154,858

車輛認證總結報告 Vehicle Inspection Findings

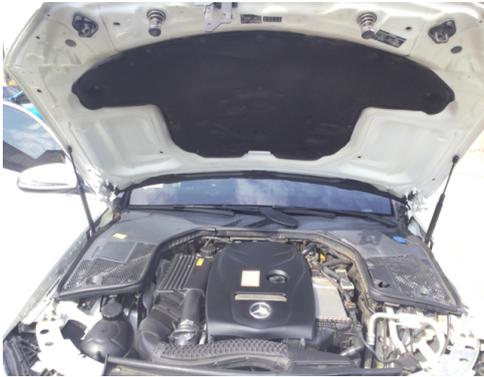
引擎室

1. 運轉時有無冒藍白煙、黑煙	正常	2. 水溫錶(燈)有無異常顯示	正常
3. 警告指示燈有無異常作動	正常	4. 機油油量、油質有無異常	正常
5. 外觀有無漏油/水跡象	正常	6. 運轉時有無抖動或異常聲響	正常
7. 外觀有無修補或龜裂跡象	正常	8. 冷卻風扇作動有無異常	正常
9. 加速有無不順暢或無法加速	正常	10. 高速運轉有無異常聲響	正常
11. 冷卻水有無添加防鏽劑	正常

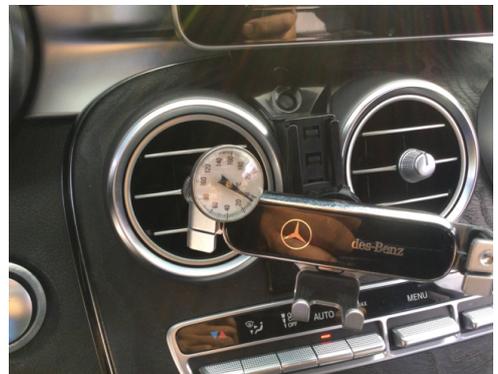
空調溫度

1. 檢查室外氣溫	26°C	2. 後空調冷氣作動中央出風口溫度	無此項目
3. 冷凝器散熱風扇有無運轉異常	正常	4. 前空調冷氣A/C開關燈號	正常
5. 前空調風速開關各段風速	正常	6. 前空調冷氣作動中央出風口溫度	5°C
7. 後空調冷氣A/C開關燈號	無此項目	8. 後空調風速開關各段風速	無此項目
