# YES 車輛認證書

受檢測車輛通過YES認證鑑定標準  
This vehicle has passed the YES Evaluation Standard

認證編號 CPF56374262052

廠牌 Make	MITSUBISHI
車型 Model	OUTLANDER
年份 Year	2015/01
排氣量 Displacement	2,359
車身號碼 VIN	RB00****
引擎號碼 Engine Number	***2RE009**
現況實車里程 Mileage (僅揭露, 不具保證效力)	230,066

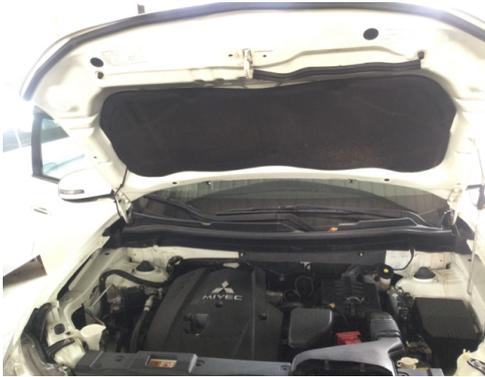
引擎室

1. 運轉時有無冒藍白煙、黑煙	正常	2. 水溫錶(燈)有無異常顯示	正常
3. 警告指示燈有無異常作動	正常	4. 機油油量、油質有無異常	正常
5. 外觀有無漏油/水跡象	正常	6. 運轉時有無抖動或異常聲響	正常
7. 外觀有無修補或龜裂跡象	正常	8. 冷卻風扇作動有無異常	正常
9. 加速有無不順暢或無法加速	正常	10. 高速運轉有無異常聲響	正常
11. 冷卻水有無添加防鏽劑	正常

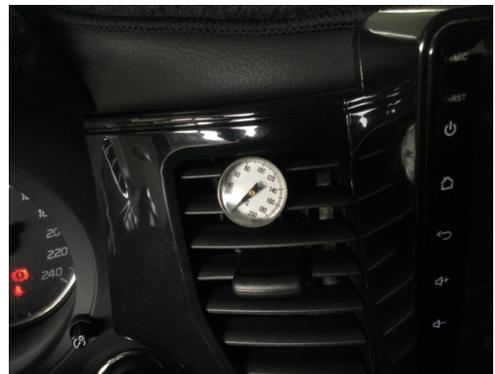
空調溫度

1. 檢查室外氣溫	16°C	2. 後空調冷氣作動中央出風口溫度	無此項目
3. 冷凝器散熱風扇有無運轉異常	正常	4. 前空調冷氣A/C開關燈號	正常
5. 前空調風速開關各段風速	正常	6. 前空調冷氣作動中央出風口溫度	5°C
7. 後空調冷氣A/C開關燈號	無此項目	8. 後空調風速開關各段風速	無此項目
