# YES 車輛認證書

受檢測車輛通過YES認證鑑定標準  
This vehicle has passed the YES Evaluation Standard

認證編號 CPF56374263008

廠牌 Make	TOYOTA
車型 Model	PRIUS
年份 Year	2020/06
排氣量 Displacement	1,497
車身號碼 VIN	JTKDK3B360114****
引擎號碼 Engine Number	無引擎號碼
現況實車里程 Mileage (僅揭露, 不具保證效力)	167,591

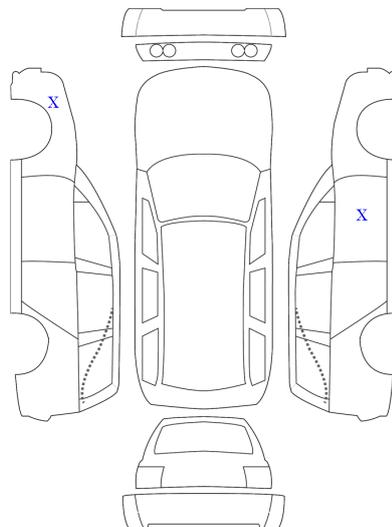
車體外觀圖

本車引擎號碼無異常。

本車車身號碼無異常。

本車輛無泡水跡象。

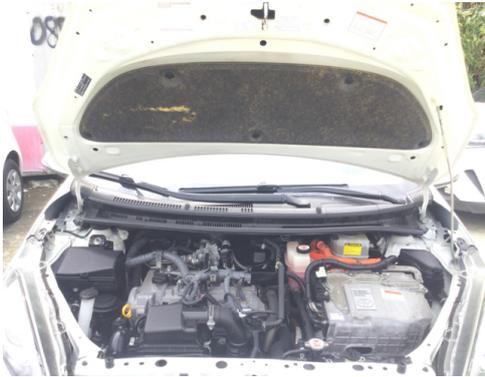
引擎室

1. 運轉時有無冒藍白煙、黑煙	正常	2. 水溫錶(燈)有無異常顯示	正常
3. 警告指示燈有無異常作動	正常	4. 機油油量、油質有無異常	正常
5. 外觀有無漏油/水跡象	正常	6. 運轉時有無抖動或異常聲響	正常
7. 外觀有無修補或龜裂跡象	正常	8. 冷卻風扇作動有無異常	正常
9. 加速有無不順暢或無法加速	正常	10. 高速運轉有無異常聲響	正常
11. 冷卻水有無添加防鏽劑	正常

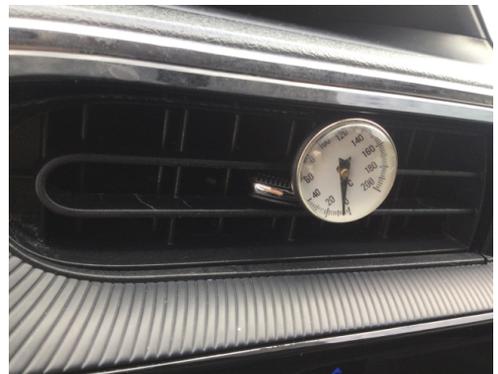
空調溫度

1. 檢查室外氣溫	31°C	2. 後空調冷氣作動中央出風口溫度	無此項目
3. 冷凝器散熱風扇有無運轉異常	正常	4. 前空調冷氣A/C開關燈號	正常
5. 前空調風速開關各段風速	正常	6. 前空調冷氣作動中央出風口溫度	5°C
7. 後空調冷氣A/C開關燈號	無此項目	8. 後空調風速開關各段風速	無此項目
